# PRÉ-INVENTAIRE DU PATRIMOINE BÂTI DE LA MRC DES ETCHEMINS

Rapport synthèse | Mai 2014

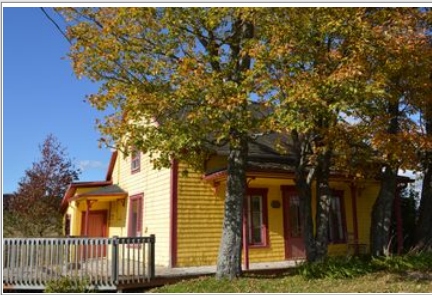
Municipalité	Saint-Benjamin (28025)	Typologie architecturale	Maison de colonisation		
	Adresse	288 - 12e Rang Est	Typologie fonctionnelle	résidentielle		
	Matricule	9730-96-5126	Année construction	Vers 1900	Intérêt architectural	Valeur patrimoniale
	Commentaires	Croix	BS	Disparu	Bon	
	Bardeau de bois, portes, fenêtres et ornementation en bois d'origine. Volumétrie intacte.					
N° photo 2013_28025_12RE_0288_02_01

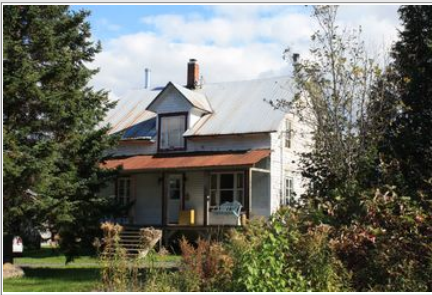
Municipalité	Saint-Benjamin (28025)	Typologie architecturale	Vernaculaire américain		
	Adresse	315 - 12e Rang Est	Typologie fonctionnelle	résidentielle		
	Matricule	9831-83-4543	Année construction	Vers 1920	Intérêt architectural	Valeur patrimoniale
	Commentaires	Croix	BS	Disparu	Bon	
	Volumétrie, bardeau de bois, fenêtres et ornementation en bois d'origine.					
N° photo 2013_28025_12RE_0315_08_01

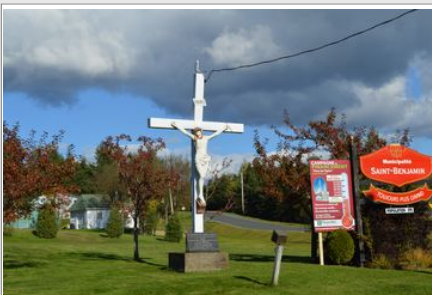
Municipalité	Saint-Benjamin (28025)	Typologie architecturale			
	Adresse	- 14e Rang Est	Typologie fonctionnelle	religieuse		
	Matricule		Année construction	Vers 1975	Intérêt architectural	Valeur patrimoniale
	Commentaires	Croix x	BS	Disparu	Moyen	
	Calvaire, à l'intersection de la 1re Avenue, du 14e Rang Est et de la rue Principale. Elle a été érigée après l'ouverture de la 1re Avenue, c'est-à-dire entre 1975 et 1980.					
N° photo 2013_28025_14RE_01_01

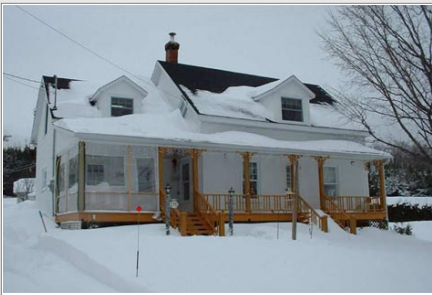
Municipalité	Saint-Benjamin (28025)	Typologie architecturale	Vernaculaire américain		
	Adresse	176 - 14e Rang Ouest	Typologie fonctionnelle	résidentielle		
	Matricule	9727-63-8122	Année construction	Vers 1880	Intérêt architectural	Valeur patrimoniale
	Commentaires	Croix	BS x	Disparu	Moyen	
	Figure parmi les plus anciennes constructions de la municipalité. Maison largement rénovée mais qui conserve tout son potentiel.					
N° photo rôle d'évaluation

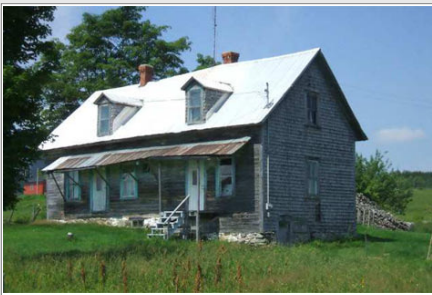
Municipalité	Saint-Benjamin (28025)	Typologie architecturale	Vernaculaire américain		
	Adresse	312 - 14e Rang Ouest	Typologie fonctionnelle	résidentielle		
	Matricule	9526-61-9991	Année construction	En 1890	Intérêt architectural	Valeur patrimoniale
	Commentaires	Croix	BS x	Disparu	Moyen	
	Maison construite en 1890 et faisant partie des plus vieilles constructions de la municipalité. Belle authenticité mais mauvais état généralisé.					
N° photo rôle d'évaluation

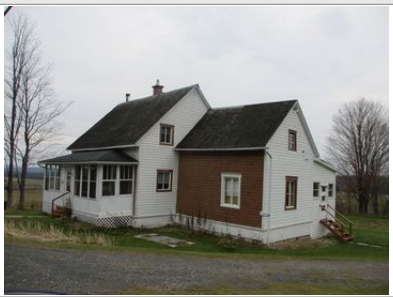
Municipalité	Saint-Benjamin (28025)		Typologie architecturale	Maison de colonisation		
	Adresse	121 -	1re Avenue	Typologie fonctionnelle	résidentielle		
	Matricule	9726-58-2766	Année construction	Vers	1900	Intérêt architectural	Valeur patrimoniale
	Commentaires	<b>Croix</b> <b>BS</b> x <b>Disparu</b>		Bon			
	Bardeaux de bois découpé et droit, volumétrie, fenêtres en bois.						
	N° photo 2013_28025_1AVE_0121_08_02

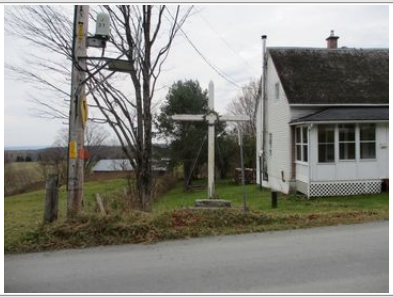
Municipalité	Saint-Benjamin (28025)		Typologie architecturale			
	Adresse	121 -	1re Avenue	Typologie fonctionnelle	religieuse		
	Matricule		Année construction			Intérêt architectural	Valeur patrimoniale
	Commentaires	<b>Croix</b> x <b>BS</b> <b>Disparu</b>		Bon			
	Croix de chemin, sur la propriété du 121, 1re Avenue.						
	N° photo 2013_28025_1AVE_0121_01_01_CC

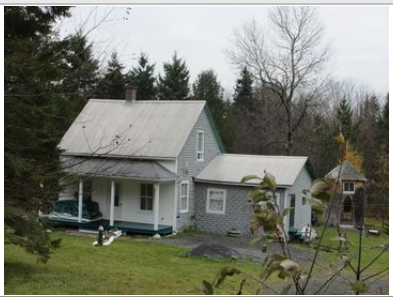
Municipalité	Saint-Benjamin (28025)		Typologie architecturale	Maison de colonisation		
	Adresse	131 -	1re Avenue	Typologie fonctionnelle	résidentielle		
	Matricule	9726-47-4458	Année construction	Vers	1916	Intérêt architectural	Valeur patrimoniale
	Commentaires	<b>Croix</b> <b>BS</b> <b>Disparu</b>		Moyen			
	Fenêtres et ornementation en bois, revêtement de papier brique.						
	N° photo 2013_28025_1AVE_0131_01_01

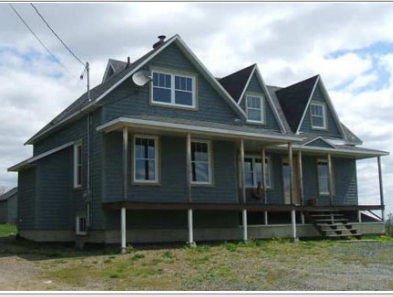
Municipalité	Saint-Benjamin (28025)		Typologie architecturale	Vernaculaire américain		
	Adresse	922 -	275 (route)	Typologie fonctionnelle	résidentielle		
	Matricule	0026-60-5210	Année construction	Vers	1930	Intérêt architectural	Valeur patrimoniale
	Commentaires	<b>Croix</b> <b>BS</b> x <b>Disparu</b>		Moyen			
	Maison entièrement rénovée mais avec un souci de choisir des matériaux et des éléments architecturaux compatibles avec l'aspect d'origine.						
	N° photo rôle d'évaluation

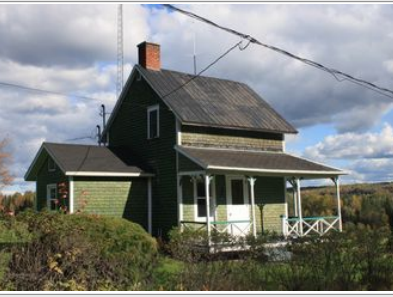
Municipalité	Saint-Benjamin (28025)		Typologie architecturale	Maison de colonisation		
	Adresse	794 -	Cumberland (rang)	Typologie fonctionnelle	résidentielle		
	Matricule	9517-96-7609	Année construction	Vers	1880	Intérêt architectural	Valeur patrimoniale
	Commentaires	<b>Croix</b> <b>BS</b> <b>Disparu</b>		Bon			
	Recouvrement de bardeau de bois, toiture de tôle fenêtres et portes en bois, ornementation en bois, bonne ancienneté.						
	N° photo 2013_28025_CUMB_0794_02_01

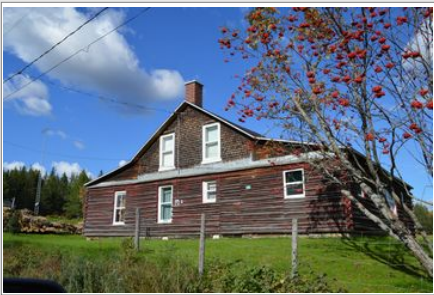
N° photo 2013\_28025\_CUMB\_0796\_01\_01

Municipalité	Saint-Benjamin (28025)	Typologie architecturale	Architecture de villégiature
Adresse	796 - Cumberland (rang)	Typologie fonctionnelle	résidentielle
Matricule	Année construction	Intérêt architectural	Valeur patrimoniale
	Vers 1980	Faible	
Commentaires	Croix BS Disparu

Maison en bois rond et bardeaux de bois, avec fenêtres et porte en bois qui a une apparence ancienne mais qui a été en grande partie construite dans les années 1980 à partir de matériaux provenant d'une maison démenagée.

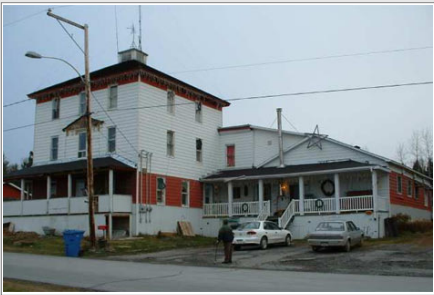
N° photo rôle d'évaluation

Municipalité	Saint-Benjamin (28025)	Typologie architecturale	Courant cubique
Adresse	817 - Lamontagne (rue)	Typologie fonctionnelle	commerciale
Matricule	Année construction	Intérêt architectural	Valeur patrimoniale
0123-69-0204	Vers 1907	Bon	
Commentaires	Croix BS Disparu

Ancien hôtel qui desservait les voyageurs qui venaient par le train (Morisset-Station). Vers 1960 une salle de réception a été construite en annexe. Très modifié mais bon potentiel de restauration.

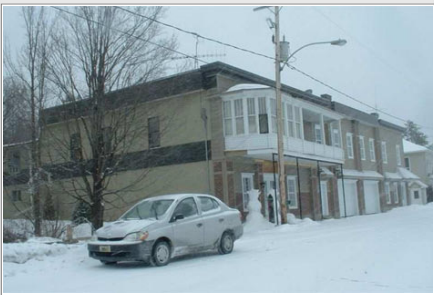
N° photo rôle d'évaluation

Municipalité	Saint-Benjamin (28025)	Typologie architecturale	Boomtown
Adresse	820 - 821 Lamontagne (rue)	Typologie fonctionnelle	commerciale
Matricule	Année construction	Intérêt architectural	Valeur patrimoniale
0123-48-5945	Vers 1900-1910	Bon	
Commentaires	Croix BS Disparu

Ancien magasin général de Morisset-Station qui desservait toute la région (7 ou 8 municipalités), près de l'ancienne gare de chemin de fer démolie en 1969. Intérêt historique et architectural.

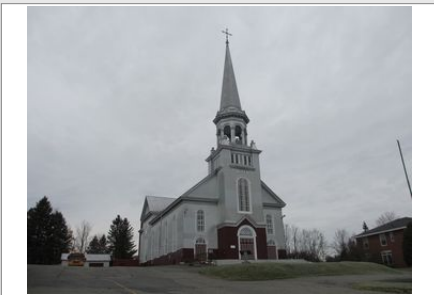
N° photo 2013\_28025\_PRIN\_0252\_02\_01

Municipalité	Saint-Benjamin (28025)	Typologie architecturale	Néoclassicisme
Adresse	252 - Principale (avenue)	Typologie fonctionnelle	religieuse
Matricule	Année construction	Intérêt architectural	Valeur patrimoniale
	En 1906-1907	Supérieur	
Commentaires	Croix BS Disparu

Église de Saint-Benjamin (architectes : Ouellet et Lévesque). Domine le centre du village.

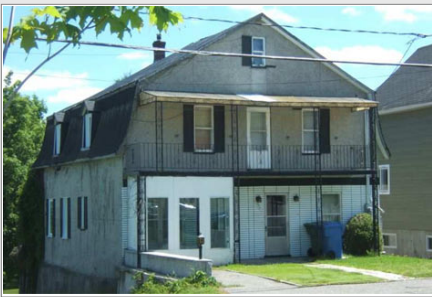
Municipalité	Saint-Benjamin (28025)		Typologie architecturale	Maison à mansarde		
	Adresse	253 - 255	Principale (avenue)	Typologie fonctionnelle	industrielle		
	Matricule	9626-94-3920	Année construction	Vers	1895	Intérêt architectural	Valeur patrimoniale
	Commentaires	<b>Croix</b> <b>BS</b> <b>Disparu</b>			Bon		
	Construit vers 1895 pour servir de chapelle-école, le bâtiment a été déménagé à l'adresse actuelle vers 1906 après l'inauguration de l'église et a été transformé en boutique de forge. Devenu résidence vers les années 1960.						
N° photo	rôle d'évaluation

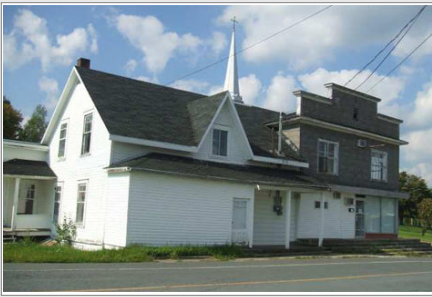
Municipalité	Saint-Benjamin (28025)		Typologie architecturale	Vernaculaire américain		
	Adresse	262 -	Principale (avenue)	Typologie fonctionnelle	commerciale		
	Matricule	9626-84-3657	Année construction	Vers	1900	Intérêt architectural	Valeur patrimoniale
	Commentaires	<b>Croix</b> <b>BS</b> <b>Disparu</b>			Moyen		
	Ancien magasin général construit en deux parties. La partie la plus récente, avec façade Boomtown et papier brique, datent de 1958-1959. Cet ensemble mériterait une restauration soignée						
N° photo	rôle d'évaluation

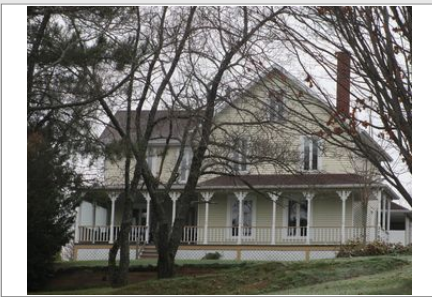
Municipalité	Saint-Benjamin (28025)		Typologie architecturale	Vernaculaire américain		
	Adresse	278 -	Principale (avenue)	Typologie fonctionnelle	résidentielle		
	Matricule		Année construction	Vers	1900	Intérêt architectural	Valeur patrimoniale
	Commentaires	<b>Croix</b> <b>BS</b> <b>Disparu</b>			Bon		
	1er magasin général? Revêtement de bois, ornementation en bois, volumétrie, intérêt historique et valeur de position.						
N° photo	2013_28025_PRIN_0278_01_01

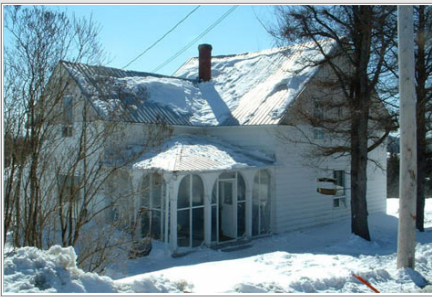
Municipalité	Saint-Benjamin (28025)		Typologie architecturale	Vernaculaire américain		
	Adresse	283 -	Principale (avenue)	Typologie fonctionnelle	résidentielle		
	Matricule	9626-61-5858	Année construction	Vers	1914	Intérêt architectural	Valeur patrimoniale
	Commentaires	<b>Croix</b> <b>BS</b> <b>Disparu</b>			Moyen		
	Maison ancienne mais qui a, comme plusieurs autres, été rénovée avec des matériaux inadéquats.						
N° photo	rôle d'évaluation

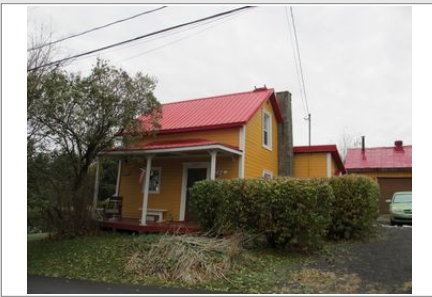
Municipalité	Saint-Benjamin (28025)		Typologie architecturale	Maison de colonisation		
	Adresse	284 -	Principale (avenue)	Typologie fonctionnelle	résidentielle		
	Matricule	9626-62-1644	Année construction	Vers	1910	Intérêt architectural	Valeur patrimoniale
	Commentaires	<b>Croix</b> <b>BS</b> <b>Disparu</b>			Moyen		
	Revêtement de bois. Porte, fenêtres et ornementation de bois.						
N° photo	2013_28025_PRIN_0284_08_01

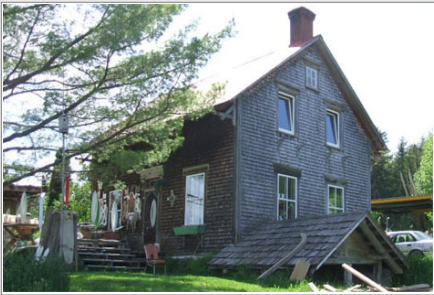
Municipalité	Saint-Benjamin (28025)		Typologie architecturale	Maison de colonisation		
	Adresse	769 - Watford (rang)		Typologie fonctionnelle	résidentielle		
	Matricule	9519-48-0256	Année construction	Vers	1920	Intérêt architectural	Valeur patrimoniale
	Commentaires	Croix		BS	x	Disparu	Supérieur
	Revêtement de bardeaux de bois, toiture de tôle, fenêtres et ornements en bois.						
N° photo 2013_28025_WATF_0769_01_01

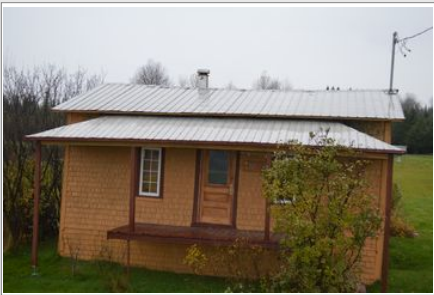
Municipalité	Saint-Camille-de-Lellis (28070)		Typologie architecturale	Autre		
	Adresse	221 - 204 Est (route)		Typologie fonctionnelle	résidentielle		
	Matricule		Année construction	Vers	1930	Intérêt architectural	Valeur patrimoniale
	Commentaires	Croix		BS	Disparu	Moyen	
	Revêtement de bardeaux de bois, portes, fenêtres et ornementation en bois d'origine. Regroupement de 3 maisons avec le 226 et le 239, route 204 Est.						
N° photo 2013_28070_204E_0221_01_01

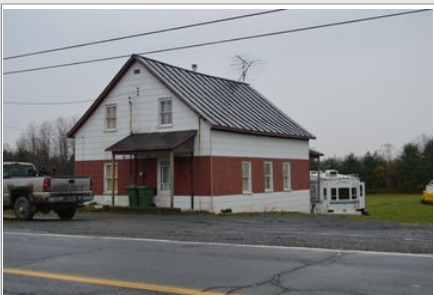
Municipalité	Saint-Camille-de-Lellis (28070)		Typologie architecturale	Vernaculaire américain		
	Adresse	226 - 204 Est (route)		Typologie fonctionnelle	résidentielle		
	Matricule	2952-64-7035	Année construction	Vers	1915	Intérêt architectural	Valeur patrimoniale
	Commentaires	Croix		BS	x	Disparu	Moyen
	Volumétrie, porte et fenêtres en bois d'origine. Revêtement moderne. Regroupement de 3 maisons avec le 221 et le 239, route 204 Est.						
N° photo 2013_28070_204E_0226_08_01

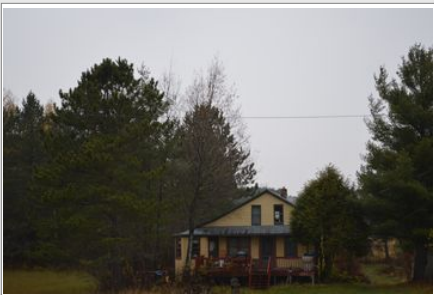
Municipalité	Saint-Camille-de-Lellis (28070)		Typologie architecturale	Autre		
	Adresse	239 - 204 Est (route)		Typologie fonctionnelle	résidentielle		
	Matricule	2952-29-0050	Année construction	Vers	1938	Intérêt architectural	Valeur patrimoniale
	Commentaires	Croix		BS	Disparu	Moyen	
	Revêtement de bardeaux de bois, fenêtres, portes et ornementation en bois. Regroupement de 3 maisons avec le 221 et le 226, route 204 Est.						
N° photo 2013_28070_204E_0239_01_01

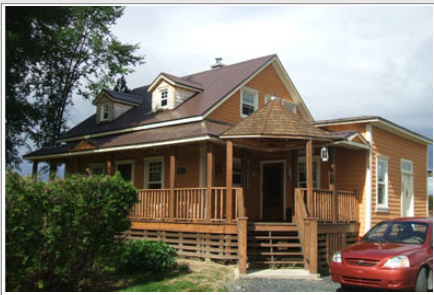
Municipalité	Saint-Camille-de-Lellis (28070)		Typologie architecturale	Vernaculaire américain		
	Adresse	361 - 204 Est (route)		Typologie fonctionnelle	résidentielle		
	Matricule	3053-98-2050	Année construction	Entre	1920-1950	Intérêt architectural	Valeur patrimoniale
	Commentaires	Croix		BS	Disparu	Moyen	
	Maison entièrement rénovée.						
N° photo rôle d'évaluation

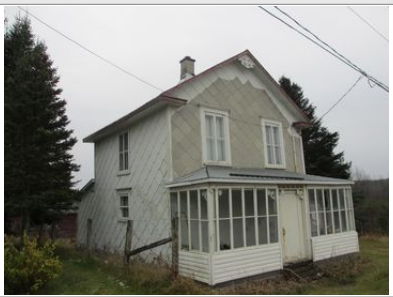
Municipalité	Saint-Camille-de-Lellis (28070)		Typologie architecturale	Vernaculaire américain		
	Adresse	006 - 204 Ouest (route)		Typologie fonctionnelle	résidentielle		
	Matricule	2045-95-3530	Année construction	Vers	1900-1930	Intérêt architectural	Valeur patrimoniale
	Commentaires	Croix		BS	x	Disparu	Bon
	Bardeau d'amiante-ciment en losange, porte, fenêtres et ornements en bois.						
	N° photo 2013_28070_204O_0006_02_01

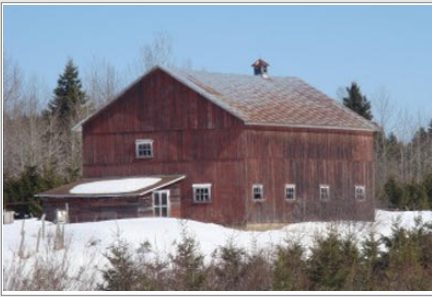
Municipalité	Saint-Camille-de-Lellis (28070)		Typologie architecturale	Autre		
	Adresse	006 - 204 Ouest (route)		Typologie fonctionnelle	agricole		
	Matricule	2045-95-3530	Année construction	Vers	1900-1930	Intérêt architectural	Valeur patrimoniale
	Commentaires	Croix		BS	Disparu	Bon	
	Grange-étable bien conservée : revêtement en bois, ouvertures anciennes, lanterneau						
	N° photo rôle d'évaluation

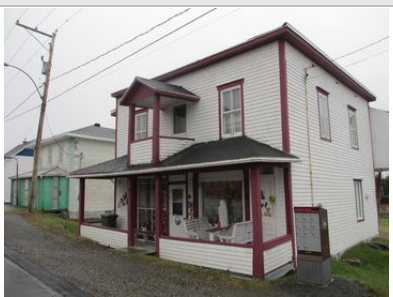
Municipalité	Saint-Camille-de-Lellis (28070)		Typologie architecturale	Boomtown		
	Adresse	010 - 204 Ouest (route)		Typologie fonctionnelle	résidentielle		
	Matricule	2045-95-7565	Année construction	Vers	1905	Intérêt architectural	Valeur patrimoniale
	Commentaires	Croix		BS	x	Disparu	Bon
	Revêtement de bardeau de bois, fenêtres et ornements de bois d'origine.						
	N° photo 2013_28070_204O_0010_08_01

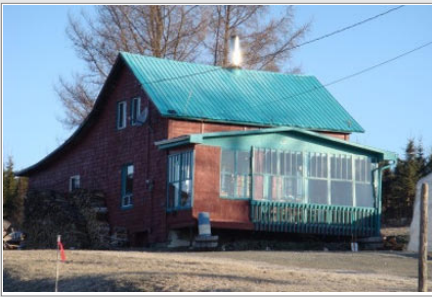
Municipalité	Saint-Camille-de-Lellis (28070)		Typologie architecturale	Vernaculaire américain		
	Adresse	025 - 204 Ouest (route)		Typologie fonctionnelle	résidentielle		
	Matricule	2145-07-8065	Année construction	Vers	1942	Intérêt architectural	Valeur patrimoniale
	Commentaires	Croix		BS	Disparu	Moyen	
	Maison à l'architecture très modifiée.						
	N° photo rôle d'évaluation

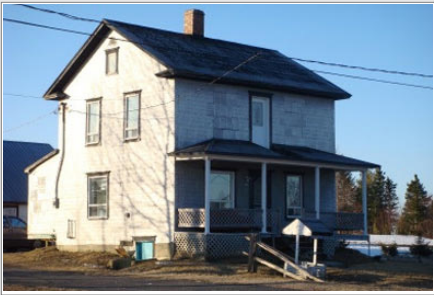
Municipalité	Saint-Camille-de-Lellis (28070)		Typologie architecturale	Vernaculaire américain		
	Adresse	112 - 204 Ouest (route)		Typologie fonctionnelle	résidentielle		
	Matricule	2246-05-5060	Année construction	Entre	1920-1950	Intérêt architectural	Valeur patrimoniale
	Commentaires	Croix		BS	Disparu	Moyen	
	Revêtement de tôle embossée (typique). Plusieurs modifications.						
	N° photo	rôle d'évaluation

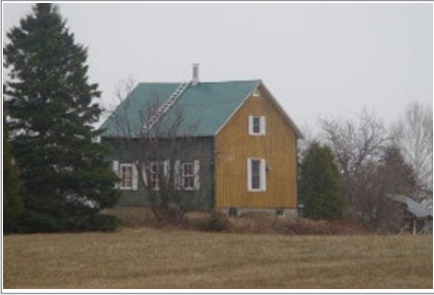
Municipalité	Saint-Camille-de-Lellis (28070)		Typologie architecturale	Vernaculaire américain		
	Adresse	148 - 204 Ouest (route)		Typologie fonctionnelle	résidentielle		
	Matricule	2246-48-3020	Année construction	Vers	1900	Intérêt architectural	Valeur patrimoniale
	Commentaires	Croix		BS	Disparu	Moyen	
	Revêtement de bardeau de cèdre et de planches de bois verticales. Certaines fenêtres traditionnelles.						
	N° photo	rôle d'évaluation

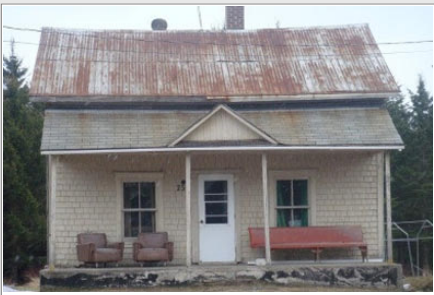
Municipalité	Saint-Camille-de-Lellis (28070)		Typologie architecturale	Vernaculaire américain		
	Adresse	252 - 204 Ouest (route)		Typologie fonctionnelle	résidentielle		
	Matricule		Année construction	Entre	1900-1930	Intérêt architectural	Valeur patrimoniale
	Commentaires	Croix		BS	Disparu	Moyen	
	Maison ayant conservé son revêtement de bardeau de bois, ses fenêtres traditionnelles, ses chambranles et ses planches cornières). Porte et revêtement de toiture remplacés.						
	N° photo	rôle d'évaluation

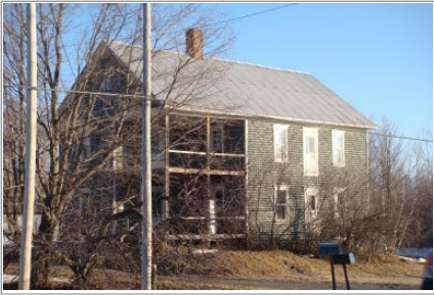
Municipalité	Saint-Camille-de-Lellis (28070)		Typologie architecturale	Vernaculaire américain		
	Adresse	301 - 204 Ouest (route)		Typologie fonctionnelle	résidentielle		
	Matricule	2447-29-6020	Année construction	Vers	1915	Intérêt architectural	Valeur patrimoniale
	Commentaires	Croix		BS	Disparu	Moyen	
	Grande maison. Probablement deux logements à l'origine. Revêtement en bardeau de bois. Bon potentiel de mise en valeur.						
	N° photo	rôle d'évaluation

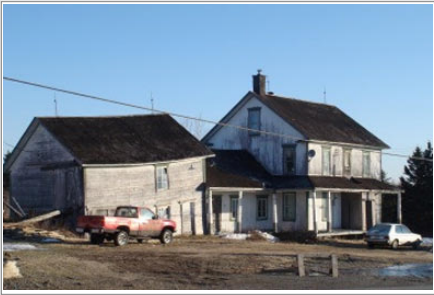
Municipalité	Saint-Camille-de-Lellis (28070)		Typologie architecturale	Vernaculaire américain		
	Adresse	397 - 204 Ouest (route)		Typologie fonctionnelle	résidentielle		
	Matricule	2548-16-9085	Année construction	Vers	1920	Intérêt architectural	Valeur patrimoniale
	Commentaires	Croix		BS x	Disparu	Bon	
	Maison avec bon état d'authenticité mais en mauvais état physique. Bel exemple de maison-bloc (avec corps secondaires attachés). Plusieurs éléments d'origine conservés (revêtement en bois, ouvertures, décor).						
	N° photo	rôle d'évaluation

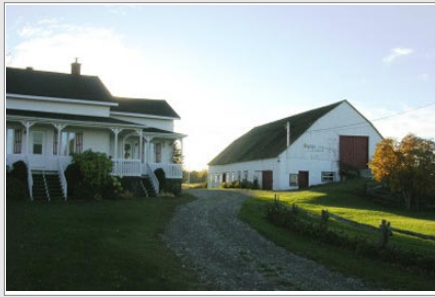
Municipalité	Saint-Camille-de-Lellis (28070)		Typologie architecturale	Vernaculaire américain
	Adresse	253 -	281 (route)	Typologie fonctionnelle	résidentielle
	Matricule	2653-41-2070	Année construction	Intérêt architectural	Valeur patrimoniale
	Commentaires	<b>Croix</b> <b>BS</b> x <b>Disparu</b>		Bon	
	Ensemble de ferme avec belle grange-étable. Maison modernisée mais décorée d'aiseliers.				
	N° photo	rôle d'évaluation

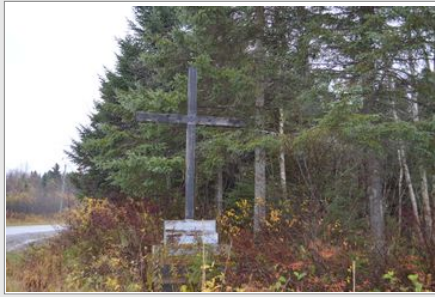
Municipalité	Saint-Camille-de-Lellis (28070)		Typologie architecturale	
	Adresse	-	2e Rang	Typologie fonctionnelle	religieuse
	Matricule		Année construction	Intérêt architectural	Valeur patrimoniale
	Commentaires	<b>Croix</b> x <b>BS</b> <b>Disparu</b>		Moyen	
	Croix de chemin du Rosaire. En bois peinte en noir, à l'intersection du 2e Rang et du rang A-et-B.				
	N° photo	2013_28070_2RAN_RGAB_01_01

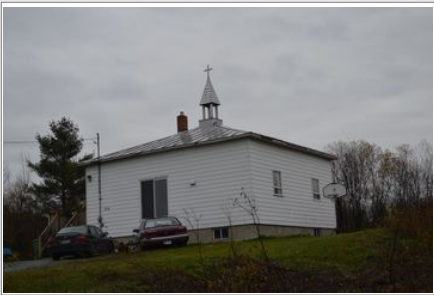
Municipalité	Saint-Camille-de-Lellis (28070)	Typologie architecturale	Autre
	Adresse	554 - 2e Rang	Typologie fonctionnelle	institutionnelle ou publique
	Matricule	2947-06-0000	Année construction	Vers 1900
	Commentaires	Croix BS Disparu	Intérêt architectural	Moyen
	Ancienne école de rang. Toiture en tôle à baguettes et clocheton. Le reste du bâtiment a été très altéré. Intérêt historique.			
N° photo 2013_28070_2RAN_0554_08_01

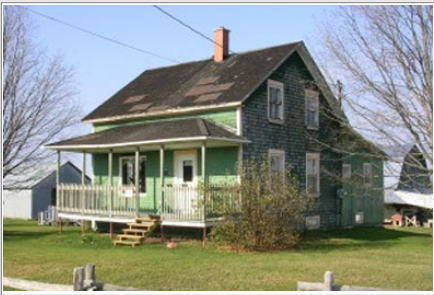
Municipalité	Saint-Camille-de-Lellis (28070)	Typologie architecturale	Maison de colonisation
	Adresse	579 - 2e Rang	Typologie fonctionnelle	résidentielle
	Matricule	2848-62-5030	Année construction	Vers 1943
	Commentaires	Croix BS x Disparu	Intérêt architectural	Bon
	Maison ayant conservé son revêtement en bardeau de bois, des fenêtres anciennes et des éléments de décor (chambranles, planches cornières). État physique moyen.			
N° photo rôle d'évaluation

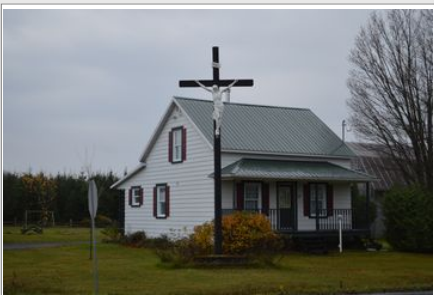
Municipalité	Saint-Camille-de-Lellis (28070)	Typologie architecturale	
	Adresse	580 - 2e Rang	Typologie fonctionnelle	religieuse
	Matricule	2947-28-2003	Année construction	En 1955
	Commentaires	Croix x BS Disparu	Intérêt architectural	Bon
	Calvaire du Christ-Roi, sur la propriété du 580, 2e Rang. "L'abbé Ernest Arseneau a demandé une croix à toutes les 4 chemins en 1955. Elle a été refaite en 1978."			
N° photo 2013_28070_2RAN_CALV_01_01

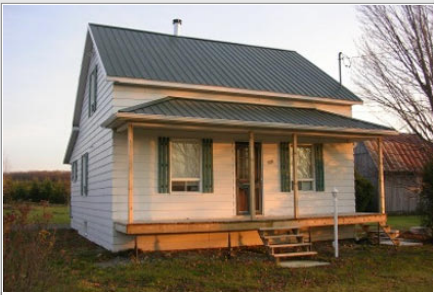
Municipalité	Saint-Camille-de-Lellis (28070)	Typologie architecturale	Maison de colonisation
	Adresse	580 - 2e Rang	Typologie fonctionnelle	résidentielle
	Matricule	2947-28-2003	Année construction	Vers 1942
	Commentaires	Croix BS x Disparu	Intérêt architectural	Moyen
	Maison ayant été entièrement rénovée.			
N° photo rôle d'évaluation

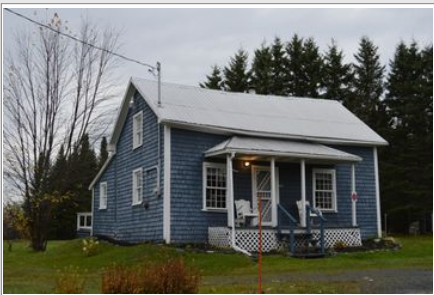
Municipalité	Saint-Camille-de-Lellis (28070)	Typologie architecturale	Maison de colonisation
	Adresse	617 - 2e Rang	Typologie fonctionnelle	résidentielle
	Matricule	2948-43-7839	Année construction	Vers 1900
	Commentaires	Croix BS Disparu	Intérêt architectural	Moyen
	Revêtement de bardeaux de bois, porte, fenêtres et ornements en bois.			
N° photo 2013_28070_2RAN_0617_02_01

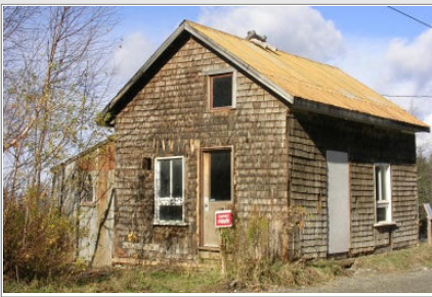
Municipalité	Saint-Camille-de-Lellis (28070)	Typologie architecturale	Maison de colonisation	
	Adresse	663 - 2e Rang	Typologie fonctionnelle	résidentielle	
	Matricule		Année construction	Entre 1900-1950	
	Commentaires	Croix	BS	Disparu	Intérêt architectural: Moyen
	Maison Fournier, revêtue de bardeau de bois en mauvais état sur la photo mais avec bon potentiel de mise en valeur.				Valeur patrimoniale
N° photo	rôle d'évaluation

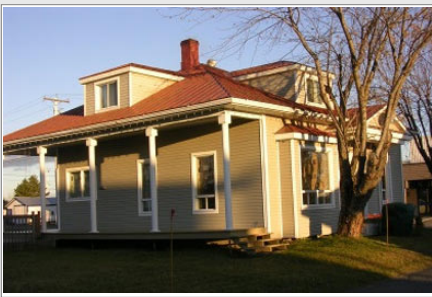
Municipalité	Saint-Camille-de-Lellis (28070)	Typologie architecturale	Arts & Crafts	
	Adresse	11 - Carrier (rue)	Typologie fonctionnelle	résidentielle	
	Matricule	2650-92-1090	Année construction	Vers 1926	
	Commentaires	Croix	BS x	Disparu	Intérêt architectural: Moyen
	Bâtiment d'un seul étage à toit à 4 versants qui rappelle certains bungalows craftsman du début du 20e siècle. Matériaux entièrement modernes.				Valeur patrimoniale
N° photo	rôle d'évaluation

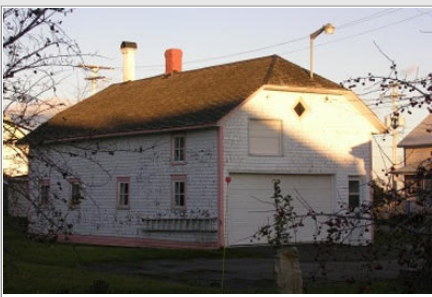
Municipalité	Saint-Camille-de-Lellis (28070)	Typologie architecturale	Autre	
	Adresse	11 - Carrier (rue)	Typologie fonctionnelle	agricole	
	Matricule	2650-92-1090	Année construction	Entre 1920-1950	
	Commentaires	Croix	BS	Disparu	Intérêt architectural: Bon
	Bâtiment secondaire à toit à demi-croupe, bien conservé avec son revêtement de bardeau de bois et ses fenêtres anciennes. Porte de garage discourdante.				Valeur patrimoniale
N° photo	rôle d'évaluation

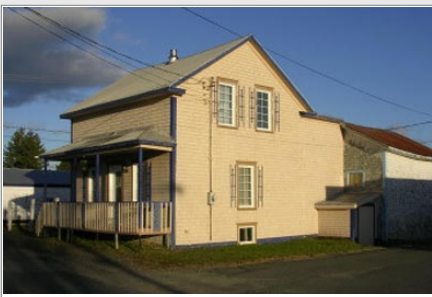
Municipalité	Saint-Camille-de-Lellis (28070)	Typologie architecturale	Vernaculaire américain	
	Adresse	8 - Couvent (rue du)	Typologie fonctionnelle	résidentielle	
	Matricule	2650-92-6080	Année construction	Vers 1910	
	Commentaires	Croix	BS	Disparu	Intérêt architectural: Moyen
	Revêtement en bardeau de bois, planches cornières et chambranles conservés mais autres éléments (galerie, portes et fenêtres) remplacés.				Valeur patrimoniale
N° photo	rôle d'évaluation

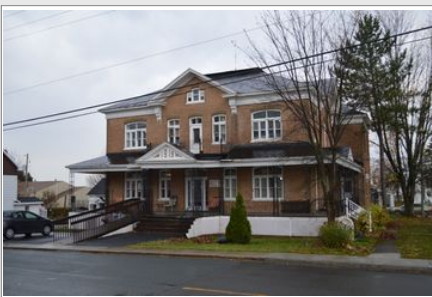
Municipalité	Saint-Camille-de-Lellis (28070)	Typologie architecturale	Courant cubique	
	Adresse	002 - Fabrique (rue de la)	Typologie fonctionnelle	institutionnelle ou publique	
	Matricule	2650-72-8761	Année construction	Vers 1919	
	Commentaires	Croix	BS	Disparu	Intérêt architectural: Supérieur
	Presbytère de Saint-Camille, en brique. Fenêtres, porte et ornements en bois et toiture de tôle à la canadienne. Intérêt historique, valeur d'architecture, positionnement centre du village.				Valeur patrimoniale
N° photo	2013_28070_FABR_0002_08_01

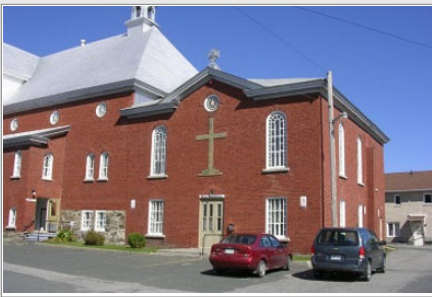
Municipalité	Saint-Camille-de-Lellis (28070)		Typologie architecturale	Néoclassicisme		
	Adresse	003 -	Fabrique (rue de la)	Typologie fonctionnelle	institutionnelle ou publique		
	Matricule	2650-72-8761	Année construction	Intérêt architectural	Valeur patrimoniale		
	Commentaires	Croix	BS	Disparu	Bon		
	Salle paroissiale aménagée derrière la sacristie de l'église						
N° photo	rôle d'évaluation

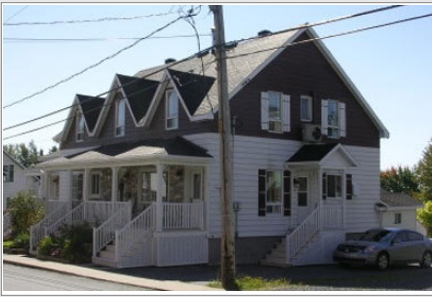
Municipalité	Saint-Camille-de-Lellis (28070)		Typologie architecturale	Vernaculaire américain		
	Adresse	008 - 010	Fabrique (rue de la)	Typologie fonctionnelle	résidentielle		
	Matricule	2650-82-1034	Année construction	Intérêt architectural	Valeur patrimoniale		
	Commentaires	Croix	BS	Disparu	Bon		
	Bâtiment ayant abrité la 1re chapelle, le 1er presbytère et 1re centrale téléphonique de Saint-Camille. Architecture modifiée.						
N° photo	rôle d'évaluation

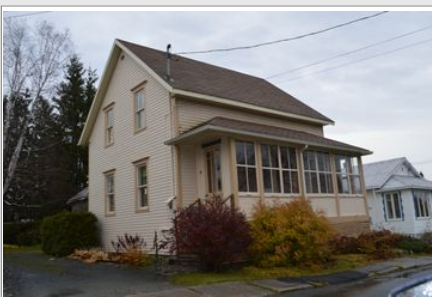
Municipalité	Saint-Camille-de-Lellis (28070)		Typologie architecturale	Vernaculaire américain		
	Adresse	009 -	Fabrique (rue de la)	Typologie fonctionnelle	résidentielle		
	Matricule	2650-92-1015	Année construction	Intérêt architectural	Valeur patrimoniale		
	Commentaires	Croix	BS	Disparu	Bon		
	Revêtement en bardeau de bois, volumétrie, fenêtres à guillotine, véranda.						
N° photo	2013_28070_FABR_0009_08_01

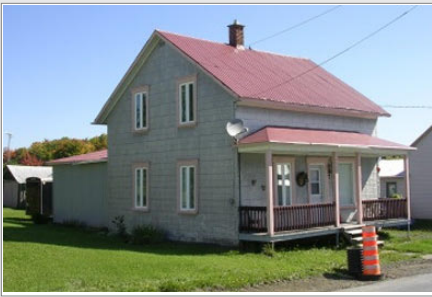
Municipalité	Saint-Camille-de-Lellis (28070)		Typologie architecturale	Vernaculaire américain		
	Adresse	021 -	Fabrique (rue de la)	Typologie fonctionnelle	résidentielle		
	Matricule	2650-91-7050	Année construction	Intérêt architectural	Valeur patrimoniale		
	Commentaires	Croix	BS	Disparu	Bon		
	Revêtement en tôle embossée (typique). Autres éléments modernisés.						
N° photo	rôle d'évaluation

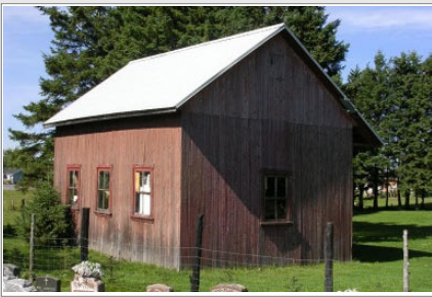
Municipalité	Saint-Camille-de-Lellis (28070)		Typologie architecturale	Autre		
	Adresse	024 -	Fabrique (rue de la)	Typologie fonctionnelle	agricole		
	Matricule	2649-37-6040	Année construction	Intérêt architectural	Valeur patrimoniale		
	Commentaires	Croix	BS	Disparu	Moyen		
	Abattoir. Revêtement en bois et ouvertures anciennes conservées. Situé près du cimetière paroissial.						
N° photo	rôle d'évaluation

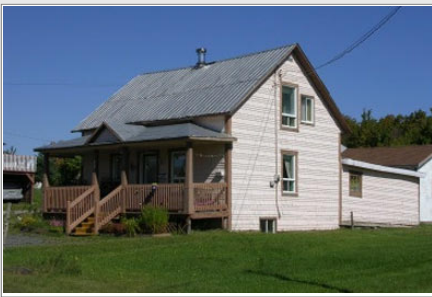
Municipalité	Saint-Camille-de-Lellis (28070)	Typologie architecturale	Vernaculaire américain		
	Adresse	053 - Fabrique (rue de la)	Typologie fonctionnelle	résidentielle		
	Matricule	2749-19-4560	Année construction	Vers 1900	Intérêt architectural	Valeur patrimoniale
	Commentaires	Croix	BS	x	Disparu	Moyen
	Revêtement de bardeau de bois décoratif, planches cornières et chambranles. Autres éléments (ouvertures, galerie) modernisés.					
N° photo	rôle d'évaluation

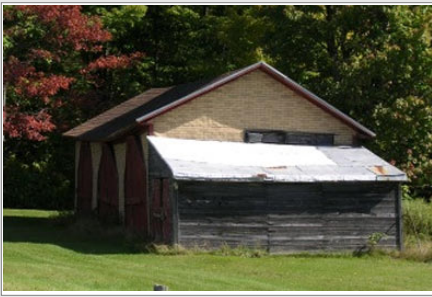
Municipalité	Saint-Camille-de-Lellis (28070)	Typologie architecturale	Autre		
	Adresse	053 - Fabrique (rue de la)	Typologie fonctionnelle	agricole		
	Matricule	2749-19-4560	Année construction	Entre 1900-1940	Intérêt architectural	Valeur patrimoniale
	Commentaires	Croix	BS	Disparu	Moyen	
	Bâtiment secondaire, usage indéterminé.					
N° photo	rôle d'évaluation

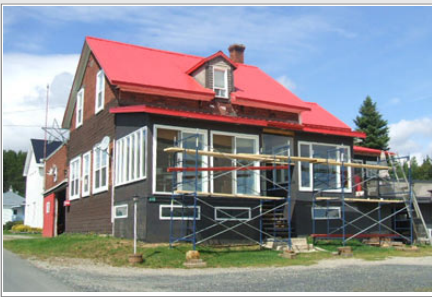
Municipalité	Saint-Camille-de-Lellis (28070)	Typologie architecturale	Vernaculaire américain		
	Adresse	115 - Fabrique (rue de la)	Typologie fonctionnelle	résidentielle		
	Matricule	2749-56-1318	Année construction	Vers 1907	Intérêt architectural	Valeur patrimoniale
	Commentaires	Croix	BS	Disparu	Moyen	
	Aurait déjà abrité un magasin général. Bâtiment pas mal modifié.					
N° photo	rôle d'évaluation

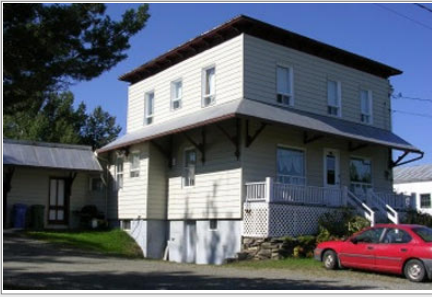
Municipalité	Saint-Camille-de-Lellis (28070)	Typologie architecturale	Courant cubique		
	Adresse	132 - Fabrique (rue de la)	Typologie fonctionnelle	commerciale		
	Matricule	2749-45-8505	Année construction	Vers 1907	Intérêt architectural	Valeur patrimoniale
	Commentaires	Croix	BS	Disparu	Moyen	
	Ancienne gare de Saint-Camille-Station. Auvent soutenu par des consoles typique des gares ferroviaires. Corniche et toiture en tôle. Le bâtiment a toutefois subi de nombreuses modifications.					
N° photo	rôle d'évaluation

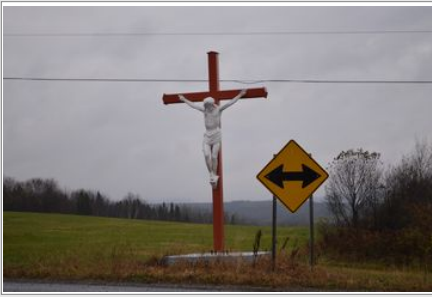
Municipalité	Saint-Camille-de-Lellis (28070)	Typologie architecturale			
	Adresse	- Fournier (rue)	Typologie fonctionnelle	religieuse		
	Matricule		Année construction		Intérêt architectural	Valeur patrimoniale
	Commentaires	Croix	x	BS	Disparu	Bon
	Calvaire de Saint-Joseph, intersection de la rue Fournier et du rang Saint-Joseph.					
N° photo	2013_28070_FOUR_SJOS_01_01

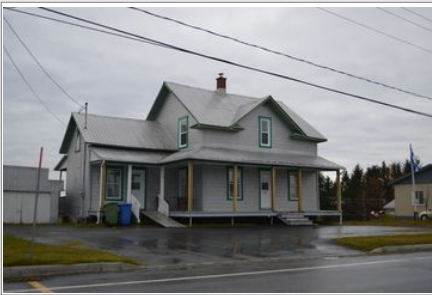
Municipalité	Saint-Camille-de-Lellis (28070)		Typologie architecturale	Vernaculaire américain	
	Adresse	024 - Principale (rue)		Typologie fonctionnelle	résidentielle	
	Matricule	2649-37-6040	Année construction	Vers 1926	Intérêt architectural	Valeur patrimoniale
	Commentaires	Croix	BS	Disparu	Moyen	
	Recouvrement de tôle embossée (typique de la région), toiture en tôle. Fenêtres à guillotine.					
N° photo 2013_28070_PRIN_0024_02_01

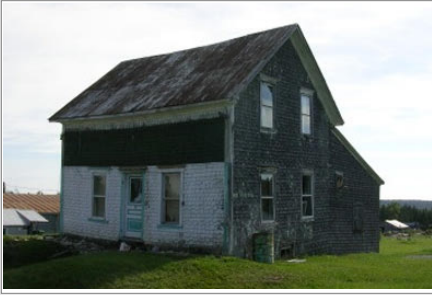
Municipalité	Saint-Camille-de-Lellis (28070)		Typologie architecturale	Maison de colonisation	
	Adresse	068 - Principale (rue)		Typologie fonctionnelle	résidentielle	
	Matricule	2749-33-0000	Année construction	Entre 1900-1940	Intérêt architectural	Valeur patrimoniale
	Commentaires	Croix	BS	Disparu	Moyen	
	Maison présentant plusieurs éléments anciens (revêtement en bardeau de bois et ouvertures) mais étant dans un état physique lamentable.					
N° photo rôle d'évaluation

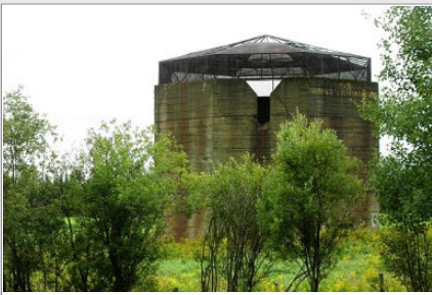
Municipalité	Saint-Camille-de-Lellis (28070)		Typologie architecturale	Autre	
	Adresse	068 - Principale (rue)		Typologie fonctionnelle	industrielle	
	Matricule	2749-33-0000	Année construction		Intérêt architectural	Valeur patrimoniale
	Commentaires	Croix	BS	Disparu	Moyen	
	Brûleur en béton des Industries Labrecque situé derrière le 132, rue de la Fabrique. Ancienneté?					
N° photo rôle d'évaluation

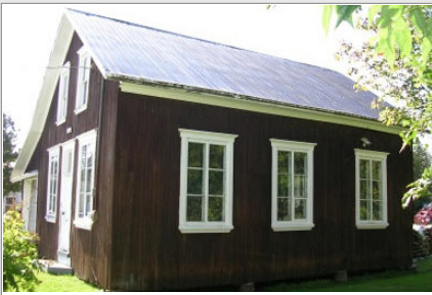
Municipalité	Saint-Camille-de-Lellis (28070)		Typologie architecturale	Vernaculaire américain	
	Adresse	079 - Principale (rue)		Typologie fonctionnelle	scolaire	
	Matricule	2650-51-9040	Année construction	Entre 1910-1950	Intérêt architectural	Valeur patrimoniale
	Commentaires	Croix	BS	Disparu	Bon	
	Ancienne école de rang transformée en bâtiment secondaire, planches de bois verticales, fenêtres traditionnelles.					
N° photo rôle d'évaluation

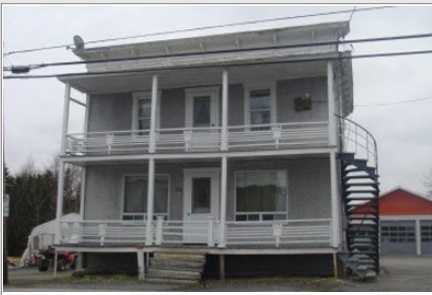
Municipalité	Saint-Camille-de-Lellis (28070)		Typologie architecturale	Boomtown	
	Adresse	093 - Principale (rue)		Typologie fonctionnelle	résidentielle	
	Matricule	2650-62-8050	Année construction	Vers 1905	Intérêt architectural	Valeur patrimoniale
	Commentaires	Croix	BS	Disparu	Bon	
	Maison Pierre Maheux, 1er ferblantier. Revêtement en tôle embossée (typique). Belle corniche et galeries intéressantes. Modifications à certaines ouvertures.					
N° photo rôle d'évaluation

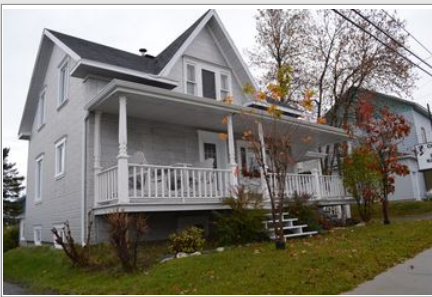
Municipalité	Saint-Camille-de-Lellis (28070)	Typologie architecturale	Vernaculaire américain
Adresse	097 - Principale (rue)	Typologie fonctionnelle	résidentielle
Matricule	2650-62-7035	Année construction	Vers 1902
Commentaires	Croix BS Disparu	Intérêt architectural	Moyen
Recouvrement de tôle embossée (typique de la région), fenêtres et porte en bois, pièce sur pièce.

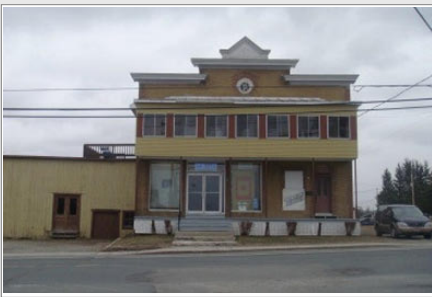
Municipalité	Saint-Camille-de-Lellis (28070)	Typologie architecturale	Boomtown
Adresse	107 - Principale (rue)	Typologie fonctionnelle	commerciale
Matricule	2650-73-6010	Année construction	Vers 1925
Commentaires	Croix BS Disparu	Intérêt architectural	Bon
Ancien hôtel Brochu et magasin général. Beau couronnement de façade. Tôle pincée sur le toit. Galerie de l'étage a été refermée. Fonction commerciale encore bien affirmée. Bon potentiel de mise en valeur.

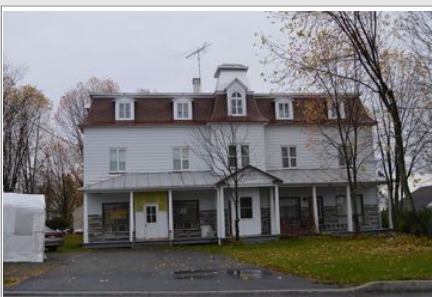
Municipalité	Saint-Camille-de-Lellis (28070)	Typologie architecturale	Second Empire
Adresse	110 - Principale (rue)	Typologie fonctionnelle	institutionnelle ou publique
Matricule	2650-72-6015	Année construction	Vers 1910
Commentaires	Croix BS Disparu	Intérêt architectural	Bon
Ancien couvent (Soeurs du Bon-Pasteur). Intérêt historique et architectural. Fenêtres et portes de bois d'origine mais revêtement moderne. Magasin de meuble et restaurant pendant 27 ans.

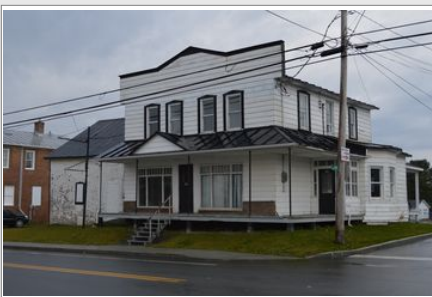
Municipalité	Saint-Camille-de-Lellis (28070)	Typologie architecturale	Boomtown
Adresse	113 - 115 Principale (rue)	Typologie fonctionnelle	commerciale
Matricule	2650-73-7830	Année construction	Vers 1920
Commentaires	Croix BS Disparu	Intérêt architectural	Supérieur
Magasin général Henri-Louis-Poulin, cité immeuble patrimonial (le seul de toute la MRC). Intérêt historique, d'architecture et de position. Toiture de tôle, parapet, fenêtres et portes de bois.

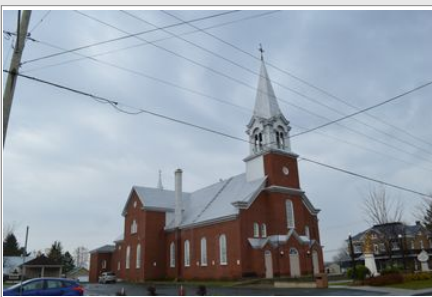
Municipalité	Saint-Camille-de-Lellis (28070)	Typologie architecturale	Néoclassicisme
Adresse	118 - Principale (rue)	Typologie fonctionnelle	religieuse
Matricule	2650-72-8761	Année construction	En 1926-1927
Commentaires	Croix BS Disparu	Intérêt architectural	Supérieur
Église de Saint-Camille (architecte : Héliodore Laberge). Toiture de tôle à la canadienne, revêtement de brique, fenêtres et portes de bois. Intérêt historique, valeur de position.

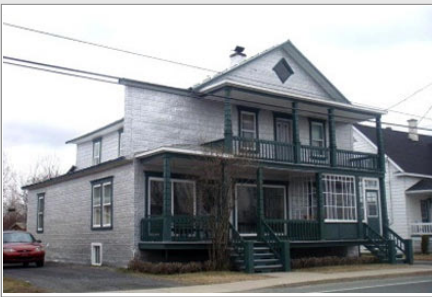
Municipalité	Saint-Camille-de-Lellis (28070)		Typologie architecturale	Vernaculaire américain	
	Adresse	129 - Principale (rue)		Typologie fonctionnelle	résidentielle	
	Matricule	2650-84-0534	Année construction	Vers 1920	Intérêt architectural	Valeur patrimoniale
	Commentaires	Croix BS Disparu		Bon		
<p>Revêtement en tôle embossée (typique). Le bâtiment a probablement déjà abrité un commerce au rez-de-chaussée. Fenêtres traditionnelles avec chambranles.</p>						
N° photo	rôle d'évaluation

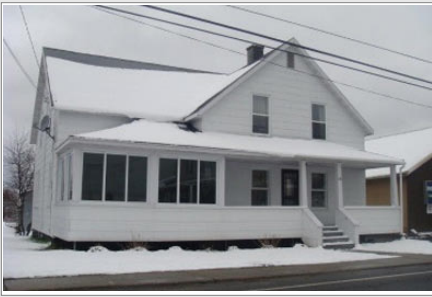
Municipalité	Saint-Camille-de-Lellis (28070)		Typologie architecturale	Vernaculaire américain	
	Adresse	135 - Principale (rue)		Typologie fonctionnelle	résidentielle	
	Matricule	2650-84-4072	Année construction	Vers 1905	Intérêt architectural	Valeur patrimoniale
	Commentaires	Croix BS Disparu		Moyen		
<p>Maison ayant conservé sa volumétrie d'origine mais dont les matériaux ont tous été modernisés.</p>						
N° photo	rôle d'évaluation

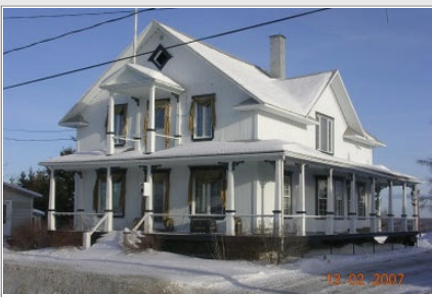
Municipalité	Saint-Camille-de-Lellis (28070)		Typologie architecturale	Vernaculaire américain	
	Adresse	146 - Principale (rue)		Typologie fonctionnelle	résidentielle	
	Matricule	2650-94-4747	Année construction	Vers 1924	Intérêt architectural	Valeur patrimoniale
	Commentaires	Croix BS Disparu		Bon		
<p>Maison richement décorée : aisseliers, boiseries, chambranles, planches cornières, etc.</p>						
N° photo	rôle d'évaluation

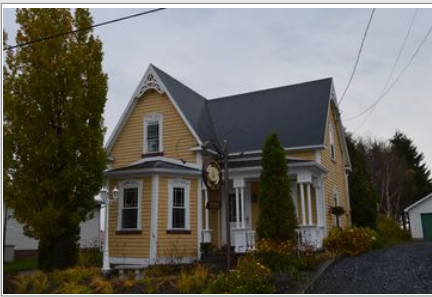
Municipalité	Saint-Camille-de-Lellis (28070)		Typologie architecturale	Éclectisme victorien	
	Adresse	156 - Principale (rue)		Typologie fonctionnelle	résidentielle	
	Matricule	2650-94-9095	Année construction	Vers 1920	Intérêt architectural	Valeur patrimoniale
	Commentaires	Croix BS Disparu		Bon		
<p>Fenêtre à guillotine. Bardeaux de bois et ornementation de bois.</p>						
N° photo	2013_28070_PRIN_0156_08_01

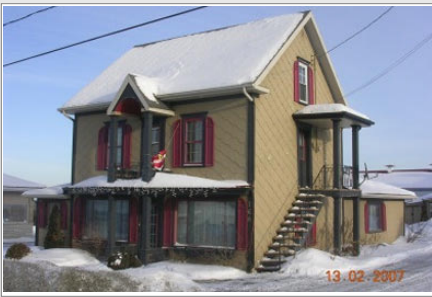
Municipalité	Saint-Camille-de-Lellis (28070)		Typologie architecturale	Vernaculaire américain	
	Adresse	168 - Principale (rue)		Typologie fonctionnelle	résidentielle	
	Matricule	2750-05-5070	Année construction	Vers 1925	Intérêt architectural	Valeur patrimoniale
	Commentaires	Croix BS Disparu		Moyen		
<p>Revêtement de tuiles d'amiante-ciment losangées, fenêtres à guillotine, devanture commerciale.</p>						
N° photo	rôle d'évaluation

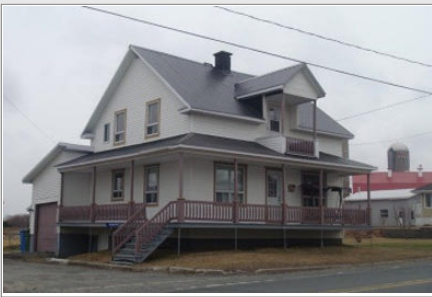
Municipalité	Saint-Camille-de-Lellis (28070)		Typologie architecturale	Vernaculaire américain		
	Adresse	178 -	Principale (rue)	Typologie fonctionnelle	résidentielle		
	Matricule	2750-06-9043	Année construction	Vers	1946	Intérêt architectural	Valeur patrimoniale
	Commentaires	Maison modernisée.			Croix	BS	Disparu
					Moyen		
N° photo	rôle d'évaluation

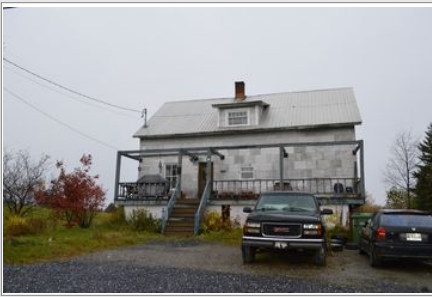
Municipalité	Saint-Camille-de-Lellis (28070)		Typologie architecturale	Vernaculaire américain		
	Adresse	231 -	Principale (rue)	Typologie fonctionnelle	résidentielle		
	Matricule	2751-40-3040	Année construction	Vers	1915	Intérêt architectural	Valeur patrimoniale
	Commentaires	Recouvrement de tôle embossée (typique de la région), fenêtres et porte en bois.			Croix	BS	Disparu
					Moyen		
N° photo	2013_28070_PRIN_0231_01_01

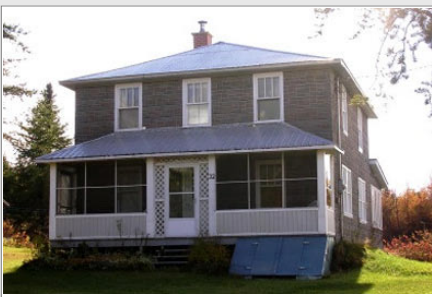
Municipalité	Saint-Camille-de-Lellis (28070)		Typologie architecturale	Courant cubique		
	Adresse	32 -	Rang A-et-B (chemin du)	Typologie fonctionnelle	résidentielle		
	Matricule	3149-02-8035	Année construction	Vers	1952	Intérêt architectural	Valeur patrimoniale
	Commentaires	Maison pas très ancienne mais bien préservée. Revêtement de papier goudronné imitant la pierre.			Croix	BS	Disparu
					Moyen		
N° photo	rôle d'évaluation

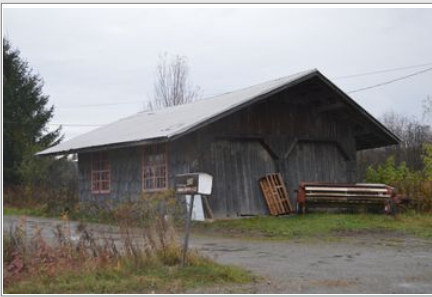
Municipalité	Saint-Camille-de-Lellis (28070)		Typologie architecturale	Autre		
	Adresse	426 -	Saint-Joseph (rang)	Typologie fonctionnelle	agricole		
	Matricule		Année construction	Vers	1920	Intérêt architectural	Valeur patrimoniale
	Commentaires	Garage. Recouvrement de bardeau de bois découpé, planche verticale, fenêtres et portes en bois. Architecture particulière.			Croix	BS	Disparu
					Moyen		
N° photo	2013_28070_SJOS_0426_10_01

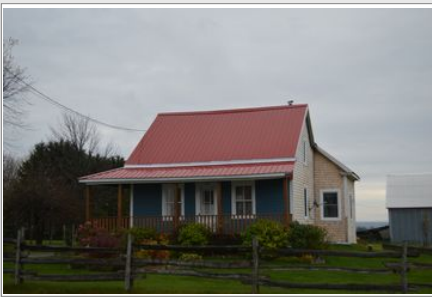
Municipalité	Saint-Camille-de-Lellis (28070)		Typologie architecturale	Maison de colonisation		
	Adresse	516 -	Saint-Joseph (rang)	Typologie fonctionnelle	résidentielle		
	Matricule	2451-54-3565	Année construction	Vers	1930	Intérêt architectural	Valeur patrimoniale
	Commentaires	Recouvrement de bardeaux de bois, portes et fenêtres en bois.			Croix	BS	Disparu
					Moyen		
N° photo	2013_28070_SJOS_0516_08_01

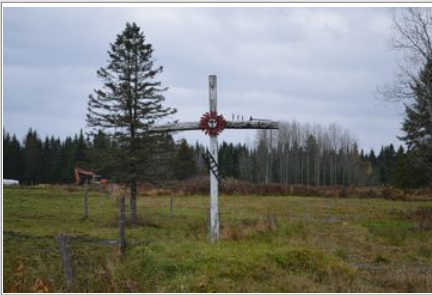
Municipalité	Saint-Cyprien (28040)	Typologie architecturale	
	Adresse	- 2e Rang Ouest	Typologie fonctionnelle	
	Matricule		Année construction	religieuse
	Commentaires	<b>Croix</b> x <b>BS</b> <b>Disparu</b>	Intérêt architectural	Valeur patrimoniale
	Croix de chemin en bois blanche, à l'intersection du 2e Rang Ouest et de la route de la Frontière.		Bon	
N° photo	2013_28040_2RAE_2RAO_01_01

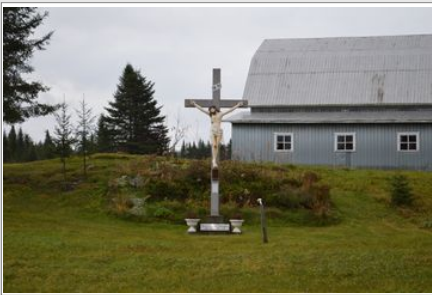
Municipalité	Saint-Cyprien (28040)	Typologie architecturale	
	Adresse	485 - 3e-et-4e Rang Ouest	Typologie fonctionnelle	
	Matricule		Année construction	religieuse
	Commentaires	<b>Croix</b> x <b>BS</b> <b>Disparu</b>	Intérêt architectural	Valeur patrimoniale
	Calvaire, près du 485, 3e-et-4e Rang Ouest.		Bon	
N° photo	2013_28040_RA34_0485_01_01

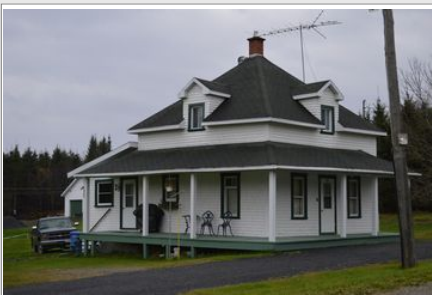
Municipalité	Saint-Cyprien (28040)	Typologie architecturale	
	Adresse	155 - A (rang)	Courant cubique	
	Matricule	2630-75-6631	Année construction	Typologie fonctionnelle
	Commentaires	<b>Croix</b> <b>BS</b> <b>Disparu</b>	Intérêt architectural	Valeur patrimoniale
	Revêtement de bardeau de bois, cheminée de brique, volumétrie particulière, portes, fenêtres et ornementation en bois. Intérêt architectural.		Bon	
N° photo	2013_28040_RANA_0155_02_01

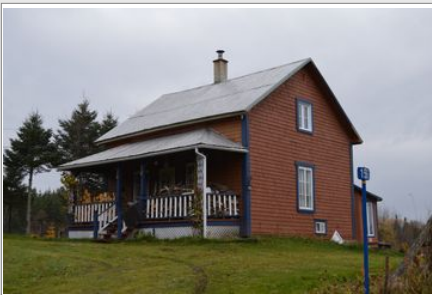
Municipalité	Saint-Cyprien (28040)	Typologie architecturale	
	Adresse	156 - A (rang)	Maison de colonisation	
	Matricule	2631-01-0289	Année construction	Typologie fonctionnelle
	Commentaires	<b>Croix</b> <b>BS</b> <b>Disparu</b>	Intérêt architectural	Valeur patrimoniale
	Recouvrement de bardeaux de bois, porte, fenêtres et ornementation en bois.		Bon	
N° photo	2013_28040_RANA_0156_08_01

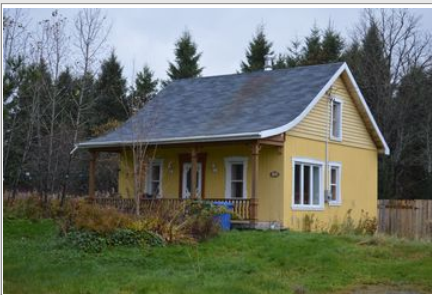
Municipalité	Saint-Cyprien (28040)	Typologie architecturale	
	Adresse	160 - A (rang)	Tradition québécoise	
	Matricule	2630-09-1083	Année construction	Typologie fonctionnelle
	Commentaires	<b>Croix</b> <b>BS</b> <b>Disparu</b>	Intérêt architectural	Valeur patrimoniale
	Revêtement de planche verticale en bois, fenêtres à guillotine, toit à deux versant recourbé, ornements en bois.		Moyen	
N° photo	2013_28040_RANA_0156_08_01

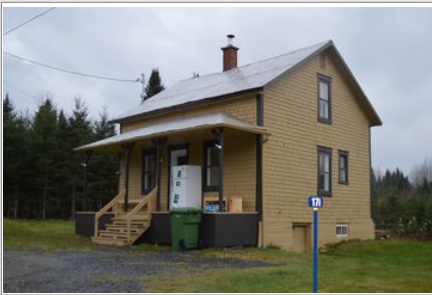
Municipalité	Saint-Cyprien (28040)		Typologie architecturale	Maison de colonisation
	Adresse	170 -	A (rang)	Typologie fonctionnelle	résidentielle
	Matricule	2530-99-2307	Année construction	Intérêt architectural	Valeur patrimoniale
			Entre 1900-1940	Bon	
	Commentaires	<input type="checkbox"/> Croix <input type="checkbox"/> BS <input type="checkbox"/> Disparu		Revêtement de bardeau de bois, porte de bois, fenêtres à guillotine, ornements en bois.	
N° photo 2013_28040_RANA_0170_08_01

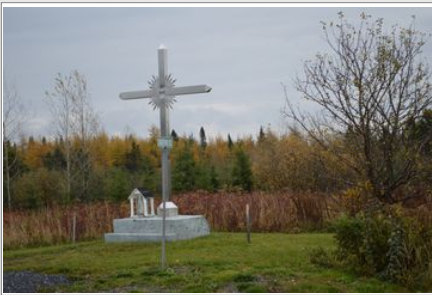
Municipalité	Saint-Cyprien (28040)		Typologie architecturale	
	Adresse	599 -	Église (route de l')	Typologie fonctionnelle	religieuse
	Matricule		Année construction	Intérêt architectural	Valeur patrimoniale
			En 1983	Bon	
	Commentaires	<input checked="" type="checkbox"/> Croix <input type="checkbox"/> BS <input type="checkbox"/> Disparu		Croix de chemin en métal (inox?), en face du 599, route de l'Église.	
N° photo 2013_28040_EGLI_0599_02_01

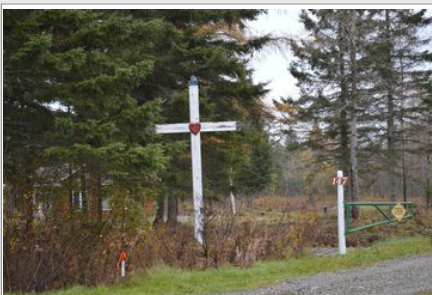
Municipalité	Saint-Cyprien (28040)		Typologie architecturale	
	Adresse	-	Frontière (route de la)	Typologie fonctionnelle	religieuse
	Matricule		Année construction	Intérêt architectural	Valeur patrimoniale
				Bon	
	Commentaires	<input checked="" type="checkbox"/> Croix <input type="checkbox"/> BS <input type="checkbox"/> Disparu		Croix de chemin blanche avec coeur, coin Rang A.	
N° photo 2013_28040_FRON_RANA_01_01

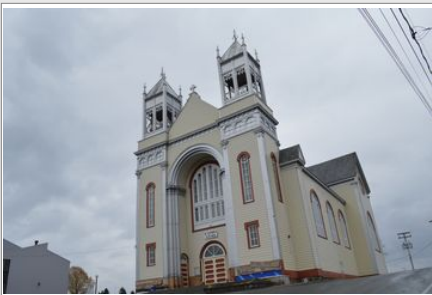
Municipalité	Saint-Cyprien (28040)		Typologie architecturale	Néo-roman
	Adresse	411 -	Principale (rue)	Typologie fonctionnelle	religieuse
	Matricule		Année construction	Intérêt architectural	Valeur patrimoniale
			En 1918	Supérieur	
	Commentaires	<input type="checkbox"/> Croix <input type="checkbox"/> BS <input type="checkbox"/> Disparu		Église de Saint-Cyprien (constructeur : Gagnon et Frère, architecte : Lorenzo Auger). Intérêt historique et architectural, valeur de position et d'usage.	
N° photo 2013_28040_PRIN_0411_08_01

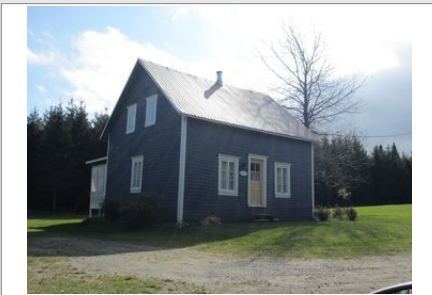
Municipalité	Saint-Cyprien (28040)		Typologie architecturale	Maison de colonisation
	Adresse	625 -	Sainte-Marie Est (rang)	Typologie fonctionnelle	résidentielle
	Matricule	2136-58-2401	Année construction	Intérêt architectural	Valeur patrimoniale
			Vers 1900	Bon	
	Commentaires	<input type="checkbox"/> Croix <input type="checkbox"/> BS <input type="checkbox"/> Disparu		Revêtement de bardeaux de bois, fenêtres, portes et ornements en bois.	
N° photo 2013_28040_STMA_0625_02_01

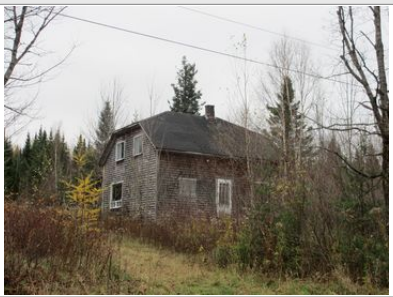
Municipalité	Saint-Louis-de-Gonzague (28035)		Typologie architecturale	Vernaculaire américain		
	Adresse	175 -	11e Rang	Typologie fonctionnelle	résidentielle		
	Matricule	1720-14-5005	Année construction	Vers	1920-1950	Intérêt architectural	Valeur patrimoniale
	Commentaires	Croix	BS	Disparu	Moyen		
	Maison abandonnée. Recouverte de bardeau et porte en bois. demi-croupes.						
	N° photo 2013_28035_RA11_0175_02_01

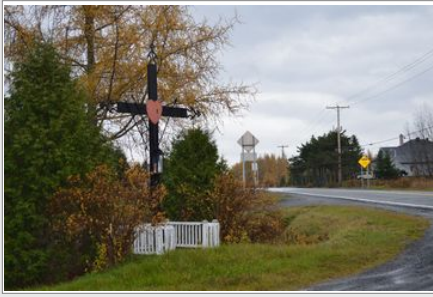
Municipalité	Saint-Louis-de-Gonzague (28035)		Typologie architecturale			
	Adresse	-	3e-et-4e Rang/Grande-Ligne	Typologie fonctionnelle	religieuse		
	Matricule		Année construction			Intérêt architectural	Valeur patrimoniale
	Commentaires	Croix x	BS	Disparu	Bon		
	Croix de chemin, à l'intersection du 3e-et-4e Rang et du chemin de la Grande-Ligne. Sainte Vierge dans une niche.						
	N° photo 2013_28035_GRLI_0000_01_02

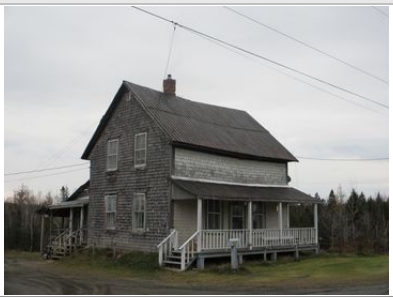
Municipalité	Saint-Louis-de-Gonzague (28035)		Typologie architecturale	Vernaculaire américain		
	Adresse	115 -	C (rang)	Typologie fonctionnelle	résidentielle		
	Matricule	2222-70-2015	Année construction	Vers	1937	Intérêt architectural	Valeur patrimoniale
	Commentaires	Croix	BS x	Disparu	Bon		
	Revêtement de bardeau de bois, fenêtres, porte, ornements et galerie en bois. A besoin d'entretien.						
	N° photo 2013_28035_RANC_0115_02_01
