# PRÉ-INVENTAIRE DU PATRIMOINE BÂTI DE LA MRC DES ETCHEMINS

Rapport synthèse | Mai 2014

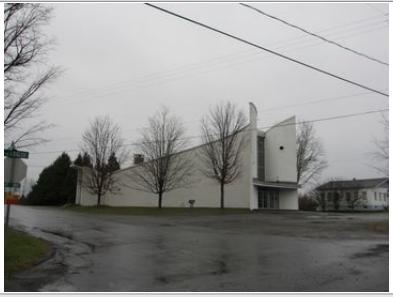
Municipalité	Saint-Louis-de-Gonzague (28035)		Typologie architecturale	Modernisme		
	Adresse	-	Église (rang de l')	Typologie fonctionnelle	religieuse		
	Matricule		Année construction	En	1961	Intérêt architectural	Valeur patrimoniale
	Commentaires	Croix	BS	Disparu	Supérieur		
	Église de Saint-Louis-de-Gonzague, oeuvre moderne de l'architecte Jean-Marie Roy, structure en béton, plan en losange, a servi de modèle pour d'autres églises du même architecte.						
	N° photo 2013_28035_EGLI_0108_02_01

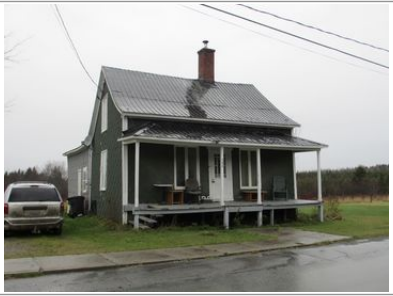
Municipalité	Saint-Louis-de-Gonzague (28035)		Typologie architecturale	Maison de colonisation		
	Adresse	123 -	Église (rang de l')	Typologie fonctionnelle	résidentielle		
	Matricule	1825-12-8594	Année construction	Vers	1920	Intérêt architectural	Valeur patrimoniale
	Commentaires	Croix	BS	Disparu	Moyen		
	Revêtement en bardeau d'asphalte en losange, Porte en bois.						
	N° photo 2013_28035_EGLI_0123_02_01

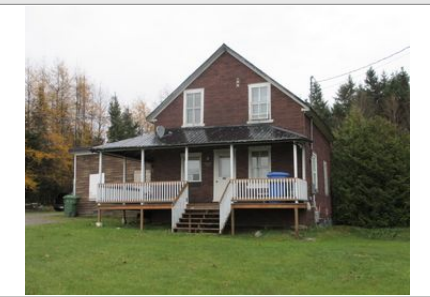
Municipalité	Saint-Louis-de-Gonzague (28035)	Typologie architecturale	Vernaculaire américain		
	Adresse	124 - Église (rang de l')	Typologie fonctionnelle	résidentielle		
	Matricule	1825-22-7065	Année construction	Vers 1920	Intérêt architectural	Valeur patrimoniale
	Commentaires	Croix	BS	Disparu	Bon	
	Revêtement papier brique. Porte, fenêtres et ornementation en bois.					
	N° photo 2013_28035_EGLI_0124_01_01

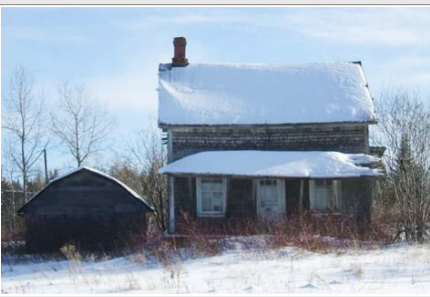
Municipalité	Saint-Louis-de-Gonzague (28035)	Typologie architecturale	Maison de colonisation		
	Adresse	271 - Église (rang de l')	Typologie fonctionnelle	résidentielle		
	Matricule	2127-10-1505	Année construction	Vers 1910	Intérêt architectural	Valeur patrimoniale
	Commentaires	Croix	BS	Disparu	Moyen	
	Maison de colonisation qui est relativement authentique (éléments architecturaux en bois) mais malheureusement très altérée, voire abandonnée.					
	N° photo rôle d'évaluation

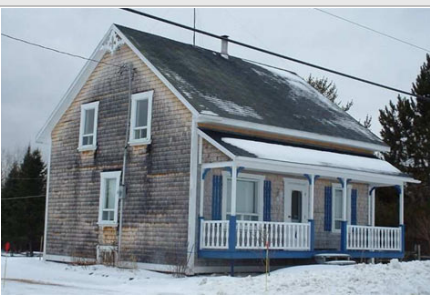
Municipalité	Saint-Louis-de-Gonzague (28035)	Typologie architecturale	Vernaculaire américain		
	Adresse	100 - Grande-Ligne (route de la)	Typologie fonctionnelle	résidentielle		
	Matricule	1428-35-4565	Année construction	Vers 1905	Intérêt architectural	Valeur patrimoniale
	Commentaires	Croix	BS x	Disparu	Moyen	
	Maison qui a conservé certains éléments traditionnels (parement en bardeau de cèdre, galerie) mais qui a aussi subi plusieurs modifications (ex. fenêtres).					
	N° photo rôle d'évaluation

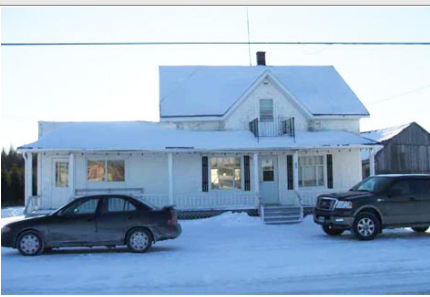
Municipalité	Saint-Louis-de-Gonzague (28035)	Typologie architecturale	Vernaculaire américain		
	Adresse	140 - Grande-Ligne (route de la)	Typologie fonctionnelle	résidentielle		
	Matricule	1527-44-9530	Année construction	Vers 1937	Intérêt architectural	Valeur patrimoniale
	Commentaires	Croix	BS x	Disparu	Moyen	
	Maison passablement modifiée au niveau des matériaux et des composantes architecturales.					
	N° photo rôle d'évaluation

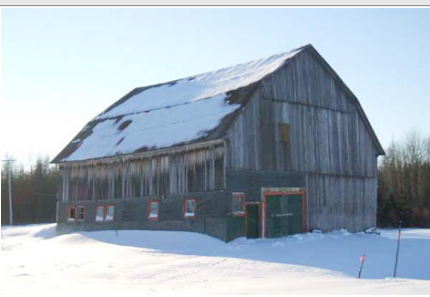
Municipalité	Saint-Louis-de-Gonzague (28035)	Typologie architecturale	Autre		
	Adresse	140 - Grande-Ligne (route de la)	Typologie fonctionnelle	agricole		
	Matricule	1527-44-9530	Année construction	Vers 1937	Intérêt architectural	Valeur patrimoniale
	Commentaires	Croix	BS	Disparu	Bon	
	Grange-étable à toit brisé qui a conservé son revêtement extérieur en bois.					
	N° photo rôle d'évaluation

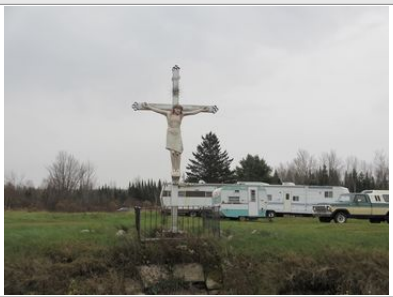
Municipalité	Saint-Louis-de-Gonzague (28035)	Typologie architecturale		
	Adresse	175 - Merisière (rang de la)	Typologie fonctionnelle		
	Matricule		Année construction	religieuse	
				Intérêt architectural	Valeur patrimoniale
	Commentaires	Croix x BS Disparu		Bon	
Calvaire, à côté du 175, rang de la Merisière.					
N° photo 2013_28035_MERI_0175_01_01

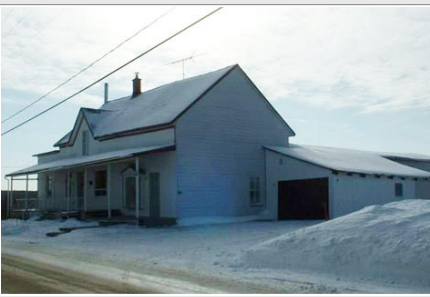
Municipalité	Saint-Louis-de-Gonzague (28035)	Typologie architecturale		
	Adresse	274 - Principale (rue)	Vernaculaire américain		
	Matricule	1724-89-6392	Année construction	Typologie fonctionnelle	
			Vers 1910	Intérêt architectural	Valeur patrimoniale
	Commentaires	Croix BS Disparu		Moyen	
Aurait abrité magasin général, salle du conseil municipal, bureau de poste. Maison passablement modifiée (matériaux, composantes) et agrandie. Une photo ancienne existe montrant l'état original.					
N° photo rôle d'évaluation

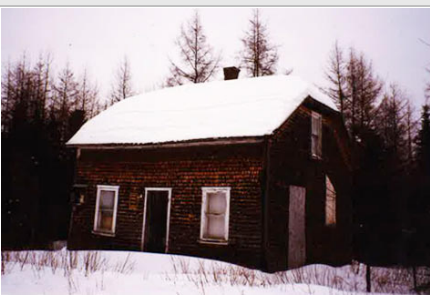
Municipalité	Saint-Louis-de-Gonzague (28035)	Typologie architecturale		
	Adresse	115 - Saint-Louis (rang)	Maison de colonisation		
	Matricule	1325-02-0525	Année construction	Typologie fonctionnelle	
			Vers 1910	Intérêt architectural	Valeur patrimoniale
	Commentaires	Croix BS Disparu		Moyen	
Maison à demi-croupe modeste. Parement de bardeau de cèdre.					
N° photo rôle d'évaluation

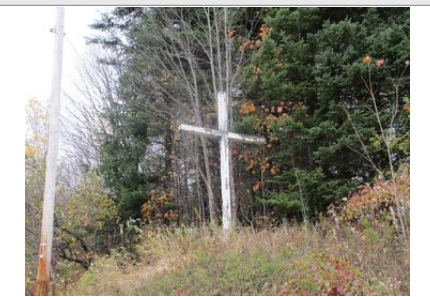
Municipalité	Saint-Luc-de-Bellechasse (28060)	Typologie architecturale		
	Adresse	- 6e Rang	Typologie fonctionnelle		
	Matricule		Année construction	religieuse	
				Intérêt architectural	Valeur patrimoniale
	Commentaires	Croix x BS Disparu		Moyen	
Croix de chemin, aux limites de Saint-Léon.					
N° photo 2013_28060_6ERA_0117_01_01

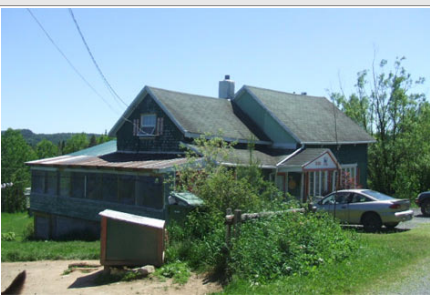
Municipalité	Saint-Luc-de-Bellechasse (28060)	Typologie architecturale		
	Adresse	200 - 6e Rang	Vernaculaire américain		
	Matricule	0448-06-3530	Année construction	Typologie fonctionnelle	
			Vers 1912	Intérêt architectural	Valeur patrimoniale
	Commentaires	Croix BS Disparu		Moyen	
C'était la résidence du premier maire de Saint-Luc, Michel Larochelle. À une époque, on y retrouvait un restaurant et un poste à essence. Architecture passablement modifiée.					
N° photo rôle d'évaluation

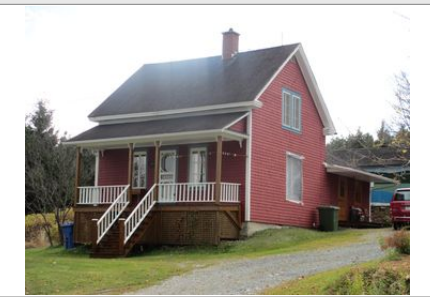
Municipalité	Saint-Luc-de-Bellechasse (28060)		Typologie architecturale	Vernaculaire américain		
	Adresse	160 - 8e Rang		Typologie fonctionnelle	résidentielle		
	Matricule	0650-75-3590	Année construction	Vers	1916	Intérêt architectural	Valeur patrimoniale
	Commentaires	<b>Croix</b> <b>BS</b> x <b>Disparu</b>		Bon			
	Revêtement en bardeau de bois découpé. Toiture en bardeau de cèdre, porte et fenêtres en bois. bon état d'authenticité. Construite et habitée par Irénée Leclerc, menuisier, un pionnier de Saint-Luc.						
N° photo 2013_28060_8ERA_0160_08_02

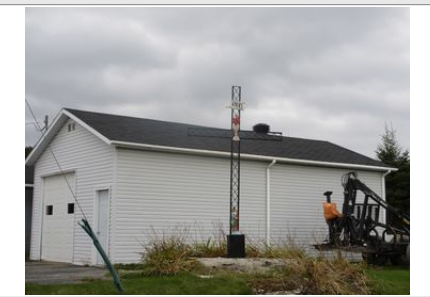
Municipalité	Saint-Luc-de-Bellechasse (28060)		Typologie architecturale			
	Adresse	211 - 9e Rang Ouest		Typologie fonctionnelle	religieuse		
	Matricule		Année construction			Intérêt architectural	Valeur patrimoniale
	Commentaires	<b>Croix</b> x <b>BS</b> <b>Disparu</b>		Moyen			
	Croix de chemin en métal ajouré.						
N° photo 2013_28060_9ERO_0211_01_01

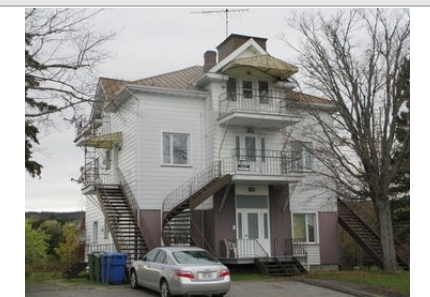
Municipalité	Saint-Luc-de-Bellechasse (28060)		Typologie architecturale	Courant cubique		
	Adresse	102 - Fabrique (rue de la)		Typologie fonctionnelle	institutionnelle ou publique		
	Matricule	0651-08-9196	Année construction	En	1919	Intérêt architectural	Valeur patrimoniale
	Commentaires	<b>Croix</b> <b>BS</b> <b>Disparu</b>		Moyen			
	D'abord école de village, le bâtiment devient couvent en 1943 (soeurs de la Cong. Notre-Dame-du-Perpétuel-Secours). Elles quittent en 1963 et quelques années plus tard, l'édifice est transformé en logements.						
N° photo 2013_28060_FABR_0102_01_02

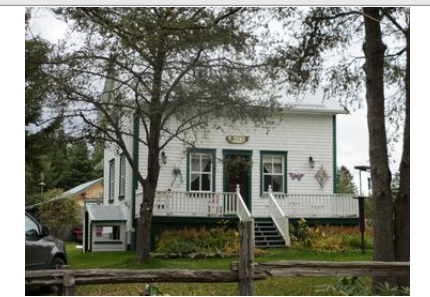
Municipalité	Saint-Luc-de-Bellechasse (28060)		Typologie architecturale	Maison de colonisation		
	Adresse	191 - Lac-à-Bœuf (chemin du)		Typologie fonctionnelle	résidentielle		
	Matricule		Année construction	Vers	1900-1930	Intérêt architectural	Valeur patrimoniale
	Commentaires	<b>Croix</b> <b>BS</b> x <b>Disparu</b>		Bon			
	Revêtement de bardeau de bois. Porte, fenêtres, ornementation en bois. Excellent état d'authenticité.						
N° photo 2013_28060_LABO_0193_01_02

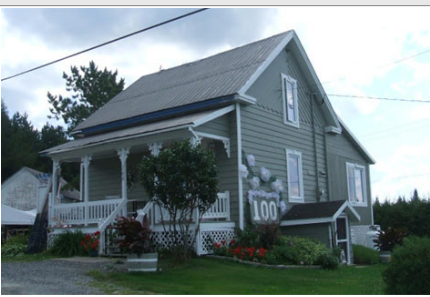
Municipalité	Saint-Luc-de-Bellechasse (28060)		Typologie architecturale	Vernaculaire américain		
	Adresse	164 - Principale (rue)		Typologie fonctionnelle	résidentielle		
	Matricule	0651-54-9045	Année construction	Vers	1901	Intérêt architectural	Valeur patrimoniale
	Commentaires	<b>Croix</b> <b>BS</b> <b>Disparu</b>		Moyen			
	Maison qui a servi d'école vers 1915 où a enseigné la première institutrice de Saint-Luc, Mlle Alice Ouellet. Le bâtiment a été passablement modifié.						
N° photo rôle d'évaluation

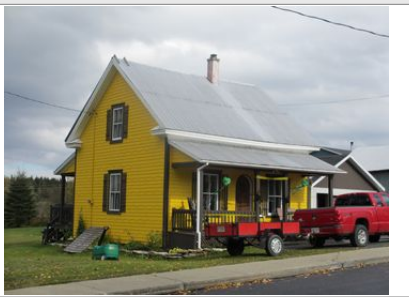
Municipalité	Saint-Luc-de-Bellechasse (28060)		Typologie architecturale	Maison de colonisation	
	Adresse	173 -	Principale (rue)	Typologie fonctionnelle	résidentielle	
	Matricule	0651-56-0535	Année construction	Vers 1919	Intérêt architectural	Valeur patrimoniale
	Commentaires	Croix	BS	Disparu	Bon	
	Maison construite par Ovide Fortin. Revêtement de bardeau de bois découpé. Fenêtres en bois.					
N° photo 2013_28060_PRIN_0173_02_02

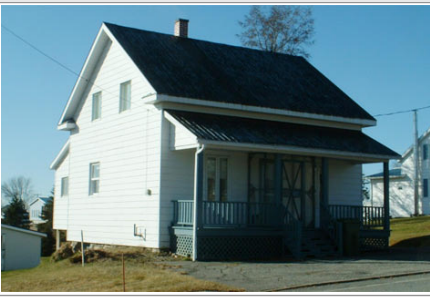
Municipalité	Saint-Luc-de-Bellechasse (28060)		Typologie architecturale	Vernaculaire américain	
	Adresse	194 -	Principale (rue)	Typologie fonctionnelle	résidentielle	
	Matricule	0651-18-9535	Année construction	En 1926	Intérêt architectural	Valeur patrimoniale
	Commentaires	Croix	BS	Disparu	Moyen	
	Maison bâtie en 1926 par Joseph Fortin, un des pionniers de Saint-Luc. L'extérieur a subi plusieurs modifications mais l'intérieur serait encore à l'état d'origine.					
N° photo rôle d'évaluation

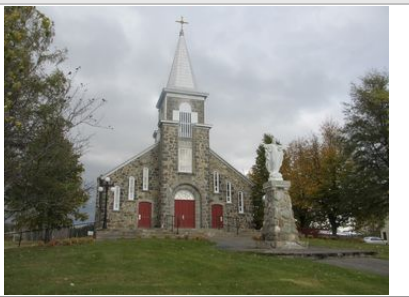
Municipalité	Saint-Luc-de-Bellechasse (28060)		Typologie architecturale	Autre	
	Adresse	197 -	Principale (rue)	Typologie fonctionnelle	religieuse	
	Matricule		Année construction	En 1936	Intérêt architectural	Valeur patrimoniale
	Commentaires	Croix	BS	Disparu	Supérieur	
	Deuxième église de Saint-Luc (architecte: René Blanchet). Pierre des champs. Positionnement au centre du village, intérêt historique et valeur d'usage.					
N° photo 2013_28060_PRIN_197A_01_03

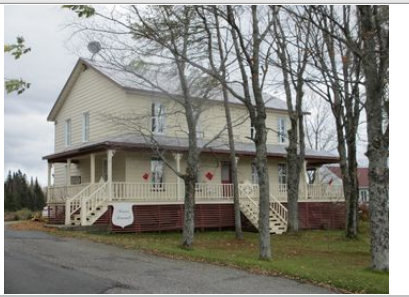
Municipalité	Saint-Luc-de-Bellechasse (28060)		Typologie architecturale	Vernaculaire américain	
	Adresse	197 -	Principale (rue)	Typologie fonctionnelle	résidentielle	
	Matricule	0651-29-4511	Année construction	En 1936	Intérêt architectural	Valeur patrimoniale
	Commentaires	Croix	BS	Disparu	Bon	
	Ancien presbytère de Saint-Luc (en usage jusqu'en 1993). Reconstitué après le feu de 1936. Réparations extérieures en 1981. Toiture en tôle à baguettes, certaines fenêtres en bois. Abrite la Fondation Lucille-Perreault.					
N° photo 2013_28060_PRIN_0197_02

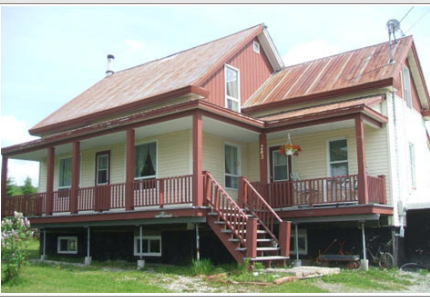
Municipalité	Saint-Luc-de-Bellechasse (28060)		Typologie architecturale	Vernaculaire américain	
	Adresse	243 -	Principale (rue)	Typologie fonctionnelle	résidentielle	
	Matricule	0552-83-0135	Année construction	En 1914	Intérêt architectural	Valeur patrimoniale
	Commentaires	Croix	BS	Disparu	Moyen	
	Maison construite en 1914 par Napoléon Gosselin. L'architecture de la maison a été passablement modifiée au fil des années.					
N° photo rôle d'évaluation

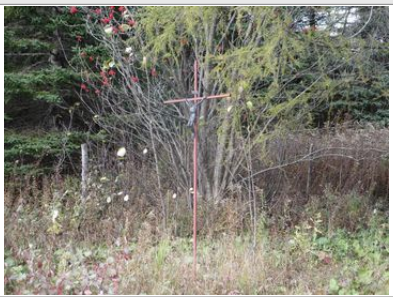
Municipalité	Saint-Luc-de-Bellechasse (28060)	Typologie architecturale	
	Adresse	- Saint-Abdon (chemin)	Typologie fonctionnelle	
	Matricule	Année construction	religieuse	
	Commentaires	<b>Croix</b> x <b>BS</b> <b>Disparu</b>	Intérêt architectural	Valeur patrimoniale
	Calvaire, à l'intersection du chemin Saint-Abdon et de la route Vachon.		Moyen	
N° photo	2013_28060_STAB_VACH_01_01

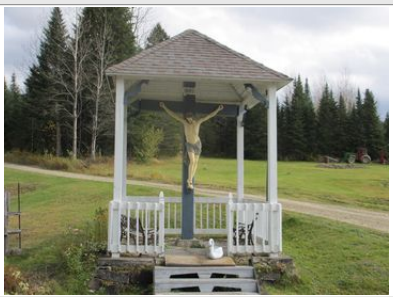
Municipalité	Saint-Luc-de-Bellechasse (28060)	Typologie architecturale	
	Adresse	- Saint-Abdon (chemin)	Typologie fonctionnelle	
	Matricule	Année construction	religieuse	
	Commentaires	<b>Croix</b> x <b>BS</b> <b>Disparu</b>	Intérêt architectural	Valeur patrimoniale
	Calvaire avec édicule, près du pont, a été construit en 1942 et béni par le chanoine Victor Rochette (curé fondateur) le 2 août pour marquer les 25 ans de vie religieuse de la paroisse de Saint-Luc.		Supérieur	
N° photo	2013_28060_STAB_0101_01_01

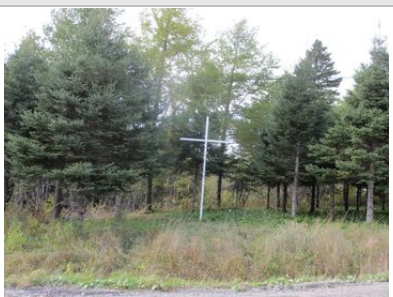
Municipalité	Saint-Luc-de-Bellechasse (28060)	Typologie architecturale	
	Adresse	- Saint-Abdon (chemin)	Typologie fonctionnelle	
	Matricule	Année construction	religieuse	
	Commentaires	<b>Croix</b> x <b>BS</b> <b>Disparu</b>	Intérêt architectural	Valeur patrimoniale
	Croix de chemin à l'intersection du chemin Saint-Abdon et de la route Vachon.		Moyen	
N° photo	2013_28060_STAB_VACH_01_03

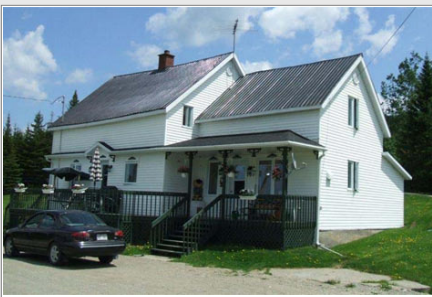
Municipalité	Saint-Luc-de-Bellechasse (28060)	Typologie architecturale	
	Adresse	101 - Saint-Abdon (chemin)	Vernaculaire américain	
	Matricule	Année construction	Typologie fonctionnelle	
	Commentaires	<b>Croix</b> <b>BS</b> <b>Disparu</b>	Intérêt architectural	Valeur patrimoniale
	Maison construite en 1909. Ses premiers occupants ont été les membres de la famille Joseph Jolin, un des pionniers de Saint-Luc. L'architecture de la maison a été très modifiée.		Faible	
N° photo	rôle d'évaluation

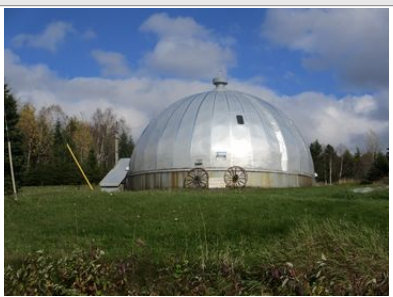
Municipalité	Saint-Luc-de-Bellechasse (28060)	Typologie architecturale	
	Adresse	143 - Saint-Abdon (chemin)	Typologie fonctionnelle	
	Matricule	Année construction	agricole	
	Commentaires	<b>Croix</b> <b>BS</b> <b>Disparu</b>	Intérêt architectural	Valeur patrimoniale
	Bâtiment demi-sphérique qui servait de serre où étaient produits tomates et concombres. Pas très ancien mais de forme originale.		Moyen	
N° photo	2013_28060_STAB_0143_01

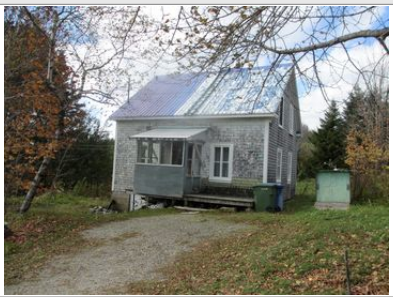
Municipalité	Saint-Luc-de-Bellechasse (28060)		Typologie architecturale	Maison de colonisation	
	Adresse	120 - Vachon (route)		Typologie fonctionnelle	résidentielle	
	Matricule	0846-17-1095	Année construction	Vers 1930	Intérêt architectural	Valeur patrimoniale
	Commentaires	Croix	BS	Disparu	Bon	
	Maison familiale de Mariette Pouliot, petite-fille de Nazaire Pouliot, premier pionnier à Saint-Abdon en 1892. Revêtement en bardeau de bois. Porte, fenêtres, ornements en bois.					
	N° photo	2013_28060_VACH_0120_08

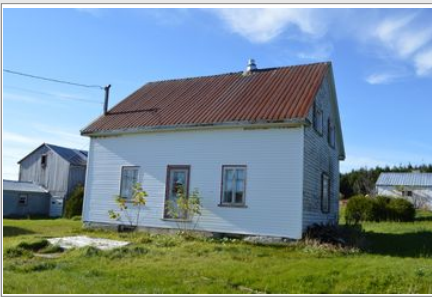
Municipalité	Saint-Magloire (28075)		Typologie architecturale	Vernaculaire américain	
	Adresse	212 - 281 (route)		Typologie fonctionnelle	résidentielle	
	Matricule	2158-31-8080	Année construction	Vers 1890	Intérêt architectural	Valeur patrimoniale
	Commentaires	Croix	BS x	Disparu	Moyen	
	Revêtement contemporain et bardeau de bois. Porte, fenêtres et ornements en bois.					
	N° photo	2013_28075_281R0212_08_01

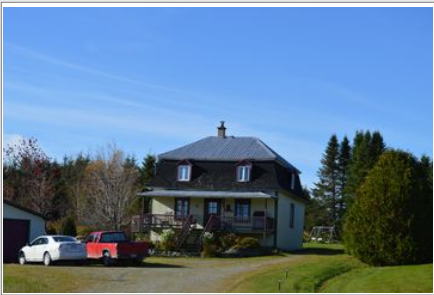
Municipalité	Saint-Magloire (28075)		Typologie architecturale	Maison à mansarde		
	Adresse	216 - 281 (route)		Typologie fonctionnelle	résidentielle		
	Matricule	2158-40-9060	Année construction	Vers	1890	Intérêt architectural	Valeur patrimoniale
	Commentaires	Croix		BS	Disparu	Bon	
	Revêtement en bardeau de bois. Porte, fenêtres et ornements en bois. Toiture mansardée à 4 eaux (quatre versants).						
	N° photo	2013_28075_281R_0216_08_01

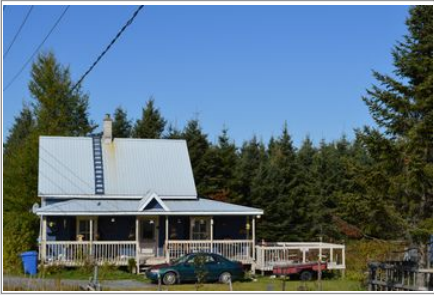
Municipalité	Saint-Magloire (28075)		Typologie architecturale	Vernaculaire américain		
	Adresse	337 - 281 (route)		Typologie fonctionnelle	résidentielle		
	Matricule	2455-76-4040	Année construction	Vers	1915	Intérêt architectural	Valeur patrimoniale
	Commentaires	Croix		BS	Disparu	Bon	
	Revêtement en bardeau de bois. Porte, fenêtres et ornementation en bois.						
	N° photo	2013_28075_281R_0337_01_01

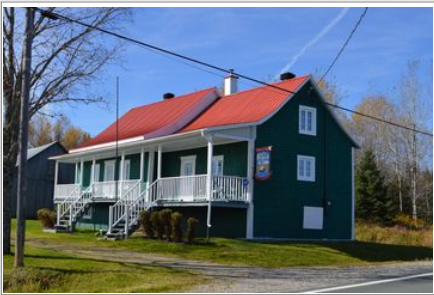
Municipalité	Saint-Magloire (28075)		Typologie architecturale	Tradition québécoise		
	Adresse	348 - 281 (route)		Typologie fonctionnelle	résidentielle		
	Matricule	2554-48-2090	Année construction	Vers	1878	Intérêt architectural	Valeur patrimoniale
	Commentaires	Croix		BS	Disparu	Bon	
	Revêtement en bardeau de bois. Porte, fenêtres et ornements en bois. Positionnement perpendiculaire à la voie publique. Ancienneté.						
	N° photo	2013_28075_281R_0348_08_01

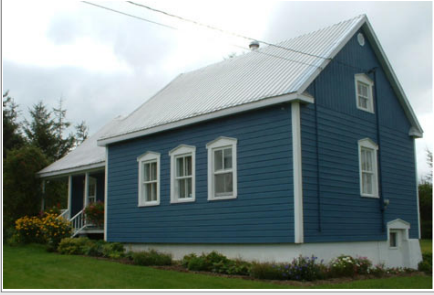
Municipalité	Saint-Magloire (28075)		Typologie architecturale	Tradition québécoise		
	Adresse	12 - Bellechasse (rang de)		Typologie fonctionnelle	résidentielle		
	Matricule	2457-07-8070	Année construction	Vers	1883	Intérêt architectural	Valeur patrimoniale
	Commentaires	Croix		BS	Disparu	Bon	
	Maison ayant subi peu de transformations et en bon état. Tous les éléments décoratifs (chambranles, planches cornières, retours de corniche) sont toujours en place.						
	N° photo	rôle d'évaluation

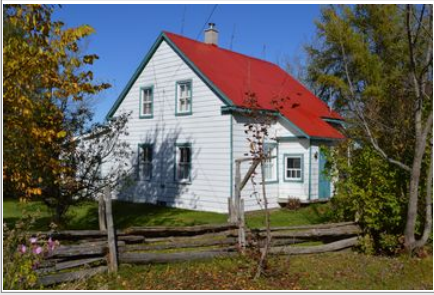
Municipalité	Saint-Magloire (28075)		Typologie architecturale	Vernaculaire américain		
	Adresse	39 - Bellechasse (rang de)		Typologie fonctionnelle	résidentielle		
	Matricule	2459-68-2000	Année construction	Vers	1920	Intérêt architectural	Valeur patrimoniale
	Commentaires	Croix		BS	Disparu	Bon	
	Fenêtres en bois, bordures de rives découpées.						
	N° photo	2013_28075_BELL_0039_02_01

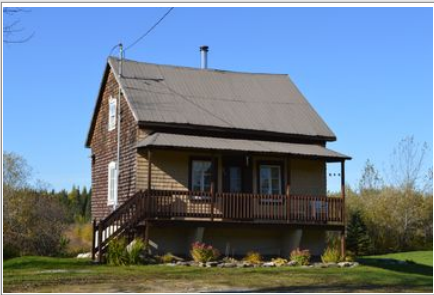
Municipalité	Saint-Magloire (28075)	Typologie architecturale	Maison de colonisation
Adresse	31 - Lac (rang du)	Typologie fonctionnelle	résidentielle
Matricule	2363-43-7060	Année construction	Vers 1929
Commentaires	<b>Croix</b> <b>BS</b> <b>Disparu</b>	Intérêt architectural	Bon
Revêtement de bardeau de bois. Porte, fenêtres et ornements en bois.			
N° photo	2013_28075_LAC_0031_02_01

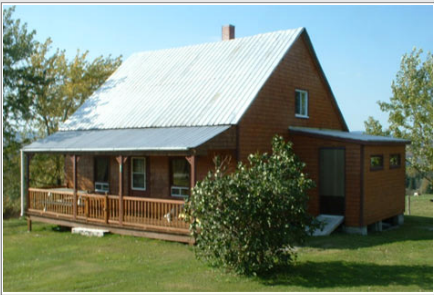
Municipalité	Saint-Magloire (28075)	Typologie architecturale	Vernaculaire américain
Adresse	37 - Lac (rang du)	Typologie fonctionnelle	résidentielle
Matricule	2464-32-7070	Année construction	Vers 1930
Commentaires	<b>Croix</b> <b>BS</b> <b>Disparu</b>	Intérêt architectural	Bon
Maison démontée et remontée dans son aspect d'origine. Revêtement en bardeau de bois mais ouvertures remplacées.			
N° photo	rôle d'évaluation

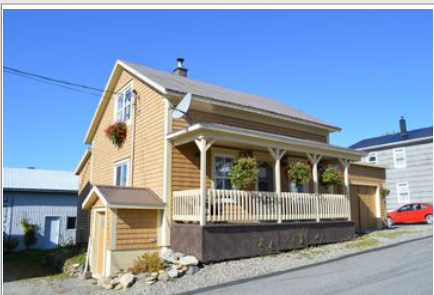
Municipalité	Saint-Magloire (28075)	Typologie architecturale	Vernaculaire américain
Adresse	11 - Maurice (rue)	Typologie fonctionnelle	résidentielle
Matricule	2059-93-8095	Année construction	Vers 1945
Commentaires	<b>Croix</b> <b>BS</b> <b>Disparu</b>	Intérêt architectural	Moyen
Revêtement en bardeau de bois. Fenêtres et ornementation en bois.			
N° photo	2013_28075_MAU_0011_02_01

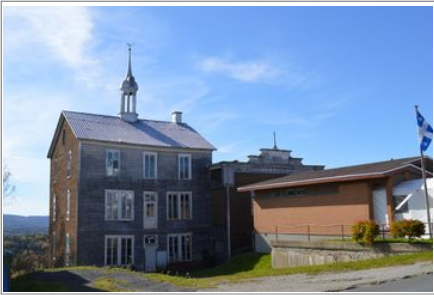
Municipalité	Saint-Magloire (28075)	Typologie architecturale	Néoclassicisme
Adresse	- Principale (rue)	Typologie fonctionnelle	institutionnelle ou publique
Matricule		Année construction	Vers 1898
Commentaires	<b>Croix</b> <b>BS</b> <b>Disparu</b>	Intérêt architectural	Supérieur
Ancien couvent, bâtiment abandonné et en très mauvais état. Construit en 1898. L'annexe construite en 1931 pour l'ajout de quatre classes.			
N° photo	2013_28075_PRIN_COUVENT_01

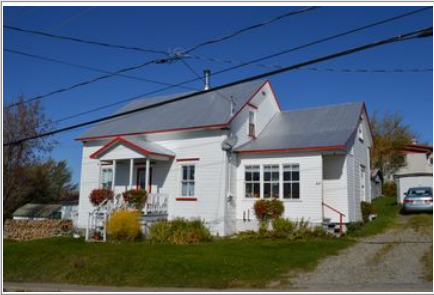
Municipalité	Saint-Magloire (28075)	Typologie architecturale	Vernaculaire américain
Adresse	111 - Principale (rue)	Typologie fonctionnelle	résidentielle
Matricule	2059-94-4040	Année construction	Vers 1914
Commentaires	<b>Croix</b> <b>BS</b> <b>Disparu</b>	Intérêt architectural	Bon
Revêtement de planches de bois à feuillures. Fenêtres de bois à guillotine. Porte et ornements de bois.			
N° photo	2013_28075_PRIN_0111_08_01

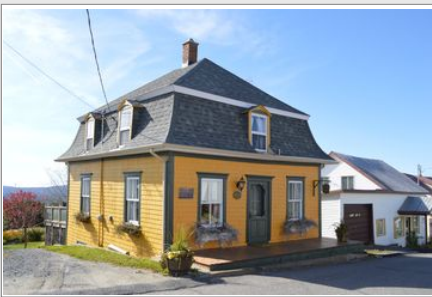
N° photo 2013\_28075\_PRIN\_0124\_02\_01

Municipalité	Saint-Magloire (28075)	Typologie architecturale	Maison à mansarde
Adresse	124 - Principale (rue)	Typologie fonctionnelle	résidentielle
Matricule	2059-93-4560	Année construction	En 1906
Commentaires	Croix BS Disparu	Intérêt architectural	Bon
Valeur patrimoniale			
Lot acquis en 1868, mais la maison est érigée en 1906. Revêtement de bardeau de bois. Fenêtres de bois à guillotine. Porte et ornements en bois. Mansarde à 4 eaux. Plaque sur la maison.

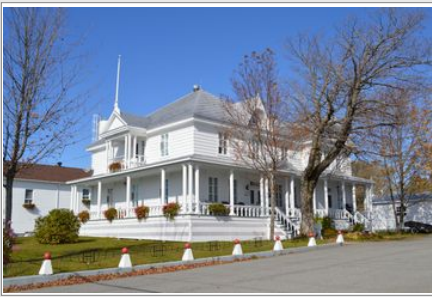
N° photo 2013\_28075\_PRIN\_0129\_02\_01

Municipalité	Saint-Magloire (28075)	Typologie architecturale	Éclectisme victorien
Adresse	129 - Principale (rue)	Typologie fonctionnelle	résidentielle
Matricule	2159-03-3047	Année construction	Vers 1906
Commentaires	Croix BS Disparu	Intérêt architectural	Supérieur
Valeur patrimoniale			
Presbytère de Saint-Magloire. Revêtement en planches de bois. Fenêtres, porte, ornements en bois. Bâtiment très ornementé. Intérêt historique, architectural et de position.

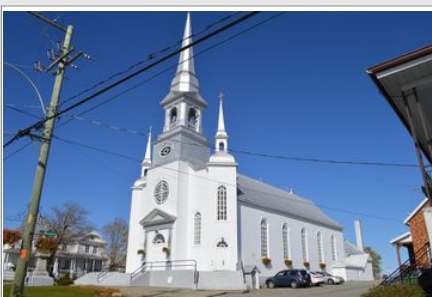
N° photo 2013\_28075\_PRIN\_0129\_10\_01

Municipalité	Saint-Magloire (28075)	Typologie architecturale	Néoclassicisme
Adresse	129 - Principale (rue)	Typologie fonctionnelle	religieuse
Matricule		Année construction	En 1875
Commentaires	Croix BS Disparu	Intérêt architectural	Supérieur
Valeur patrimoniale			
Église de Saint-Magloire. Revêtement extérieur en aluminium. Ancienneté. Domine le centre du village.

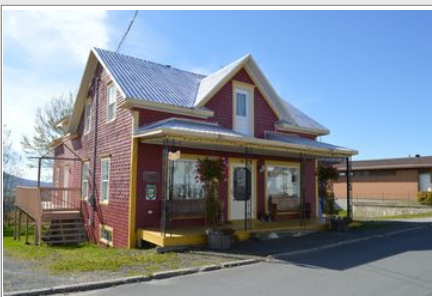
N° photo 2013\_28075\_PRIN\_0132\_02\_01

Municipalité	Saint-Magloire (28075)	Typologie architecturale	Vernaculaire américain
Adresse	132 - Principale (rue)	Typologie fonctionnelle	résidentielle
Matricule	2059-93-8209	Année construction	En 1910
Commentaires	Croix BS Disparu	Intérêt architectural	Bon
Valeur patrimoniale			
Panneau historique apposé sur la maison. Revêtement en bardeau de bois découpé, fenêtres à guillotine, portes et ornementation en bois.

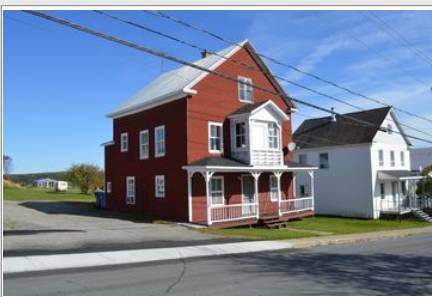
N° photo 2013\_28075\_PRIN\_0143\_02\_01

Municipalité	Saint-Magloire (28075)	Typologie architecturale	Vernaculaire américain
Adresse	143 - Principale (rue)	Typologie fonctionnelle	résidentielle
Matricule	2159-12-4558	Année construction	Vers 1900
Commentaires	Croix BS Disparu	Intérêt architectural	Bon
Valeur patrimoniale			
Revêtement en papier brique. Fenêtres en bois à guillotine. Porte et ornements en bois.

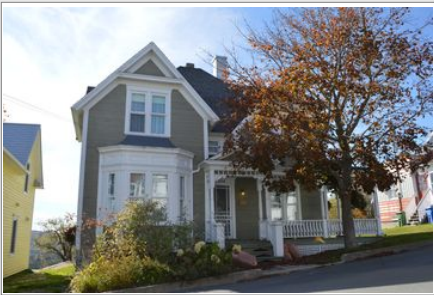
Municipalité	Saint-Magloire (28075)		Typologie architecturale	Éclectisme victorien		
	Adresse	154 - Principale (rue)		Typologie fonctionnelle	résidentielle		
	Matricule	2159-02-9000	Année construction	Vers 1908	Intérêt architectural	Valeur patrimoniale	
	Commentaires	Croix	BS	Disparu	Bon		
	Maison très ornementée. Porte, fenêtres et ornements de bois. Intérêt architectural.						
	N° photo 2013_28075_PRIN_0154_01_01

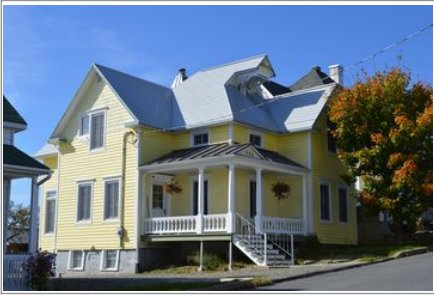
Municipalité	Saint-Magloire (28075)		Typologie architecturale	Éclectisme victorien		
	Adresse	156 - Principale (rue)		Typologie fonctionnelle	résidentielle		
	Matricule	2159-11-0090	Année construction	Vers 1917	Intérêt architectural	Valeur patrimoniale	
	Commentaires	Croix	BS	Disparu	Supérieur		
	Revêtement de bardeaux de bois et de planches de bois. Fenêtres, porte et ornements en bois. Présence de beaucoup d'ornements.						
	N° photo 2013_28075_PRIN_0156_02_01

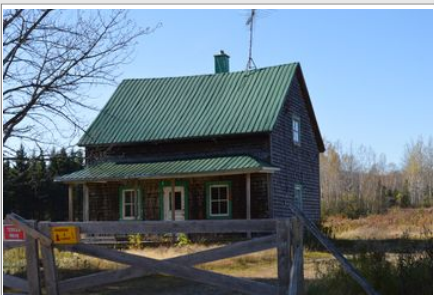
Municipalité	Saint-Magloire (28075)		Typologie architecturale	Maison de colonisation		
	Adresse	17 - Saint-Armand (rang)		Typologie fonctionnelle	résidentielle		
	Matricule	1863-94-9070	Année construction	Vers 1939	Intérêt architectural	Valeur patrimoniale	
	Commentaires	Croix	BS	Disparu	Bon		
	Maison recouverte de bardeau de bois. Porte, fenêtres et ornements en bois. Excellent état d'authenticité en raison du peu de modifications subies. Elle est toutefois en péril car abandonnée.						
	N° photo 2013_28075_SARM_0017_08_01

Nous avons tout de même retracé une dizaine de cas de maisons anciennes ou de bâtiments laissés à l'abandon qui se dégradent et qui pourraient disparaître dans un avenir rapproché. Ces bâtiments ont souvent un fort degré d'authenticité mais leur état de dégradation physique avancé les met en péril.

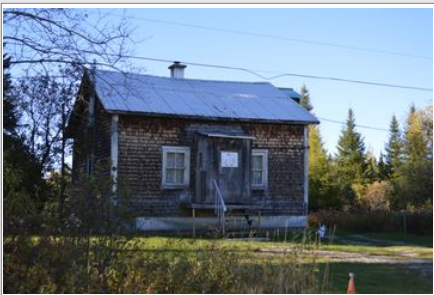
Municipalité	Saint-Magloire (28075)		Typologie architecturale	Maison de colonisation		
	Adresse	25 - Saint-Armand (rang)		Typologie fonctionnelle	résidentielle		
	Matricule	2064-40-0090	Année construction	Vers 1940	Intérêt architectural	Valeur patrimoniale	
	Commentaires	Croix	BS	Disparu	Moyen		
	Maison recouverte de bardeau de bois. Fenêtres et ornements en bois. En très mauvais état (abandonnée).						
	N° photo 2013_28075_SARM_0025_02_01

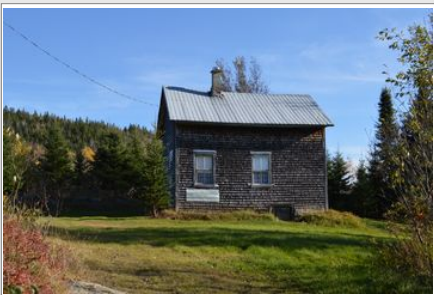
Municipalité	Saint-Magloire (28075)		Typologie architecturale	Maison de colonisation		
	Adresse	38 - Saint-Armand (rang)		Typologie fonctionnelle	résidentielle		
	Matricule	2265-80-3080	Année construction	Vers 1943	Intérêt architectural	Valeur patrimoniale	
	Commentaires	Croix	BS	Disparu	Moyen		
	Maison recouverte de bardeau de bois. Fenêtres et ornements en bois. En très mauvais état (abandonnée).						
	N° photo 2013_28075_SARM_0038_01_01

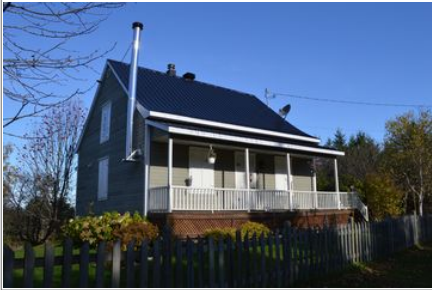
Municipalité	Saint-Magloire (28075)		Typologie architecturale	Tradition québécoise		
	Adresse	30 - Saint-Charles Nord (rang)		Typologie fonctionnelle	résidentielle		
	Matricule	2156-50-4030	Année construction	Vers	1910	Intérêt architectural	Valeur patrimoniale
	Commentaires	Croix		BS	Disparu	Moyen	
	Présence de volets fonctionnels en bois. Porte en bois.						
N° photo 2013_28075_SCHA_0030_02_01

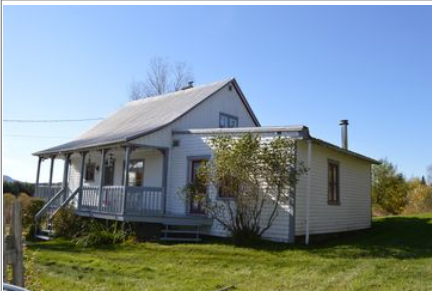
Municipalité	Saint-Magloire (28075)		Typologie architecturale	Maison de colonisation		
	Adresse	20 - Saint-Cyrille (rang)		Typologie fonctionnelle	résidentielle		
	Matricule	1958-77-9530	Année construction	Vers	1915	Intérêt architectural	Valeur patrimoniale
	Commentaires	Croix		BS	Disparu	Moyen	
	Revêtement en bardeau de bois. Porte, fenêtres et ornements en bois.						
N° photo 2013_28075_SCYR_0020_08_01

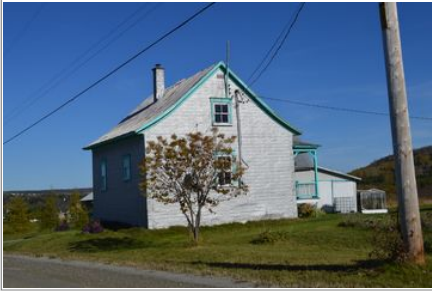
Municipalité	Saint-Magloire (28075)		Typologie architecturale	Tradition québécoise		
	Adresse	43 - Saint-Cyrille (rang)		Typologie fonctionnelle	résidentielle		
	Matricule	1956-59-0050	Année construction	Vers	1890	Intérêt architectural	Valeur patrimoniale
	Commentaires	Croix		BS x	Disparu	Bon	
	Revêtement de tôle embossée. Fenêtres et ornements en bois. Positionné dos à la voie publique comme les autres maisons de ce rang. Ancienneté et intérêt architectural.						
N° photo 2013_28075_SCYR_0043_07_01

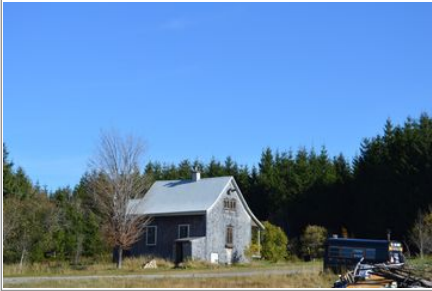
Municipalité	Saint-Magloire (28075)		Typologie architecturale	Tradition québécoise		
	Adresse	59 - Saint-Cyrille (rang)		Typologie fonctionnelle	résidentielle		
	Matricule	1857-61-1632	Année construction	Vers	1893	Intérêt architectural	Valeur patrimoniale
	Commentaires	Croix		BS	Disparu	Bon	
	Revêtement de bardeau. Ornements en bois. Positionné dos à la voie publique comme les autres maisons de ce rang.						
N° photo 2013_28075_SCYR_0059_08_01

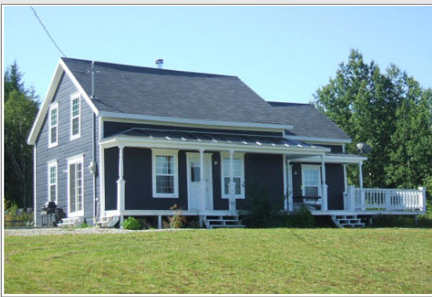
Municipalité	Saint-Magloire (28075)	Typologie architecturale	Vernaculaire américain		
	Adresse	63 - Saint-Cyrille (rang)	Typologie fonctionnelle	résidentielle		
	Matricule	1856-38-8090	Année construction	Vers 1908	Intérêt architectural	Valeur patrimoniale
	Commentaires	Croix	BS	Disparu	Bon	
	Maison qui a conservé un apparence ancienne malgré plusieurs changements aux matériaux et aux ouvertures. Cette maison aurait été déménagée sur le même terrain.					
N° photo		rôle d'évaluation

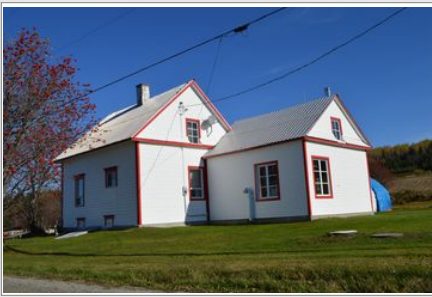
Municipalité	Saint-Magloire (28075)	Typologie architecturale	Vernaculaire américain		
	Adresse	75 - Saint-Cyrille (rang)	Typologie fonctionnelle	résidentielle		
	Matricule	1756-84-9751	Année construction	Vers 1900	Intérêt architectural	Valeur patrimoniale
	Commentaires	Croix	BS x	Disparu	Bon	
	Revêtement en planche de bois. Ornementations en bois. Positionné dos à la voie publique comme les autres maisons de ce rang.					
N° photo		2013_28075_SCYR_0075_08_01

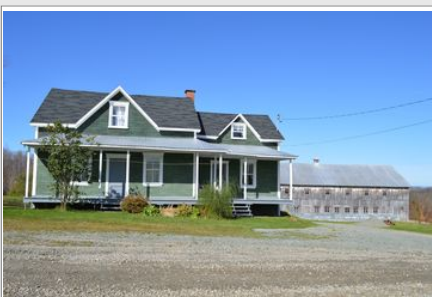
Municipalité	Saint-Magloire (28075)	Typologie architecturale	Vernaculaire américain		
	Adresse	36 - Sainte-Marie (rang)	Typologie fonctionnelle	résidentielle		
	Matricule	2152-82-1090	Année construction	Vers 1928	Intérêt architectural	Valeur patrimoniale
	Commentaires	Croix	BS x	Disparu	Moyen	
	Revêtement en bardeau d'asphalte. Porte, fenêtres et ornements en bois.					
N° photo		2013_28075_SMAR_0036_10_01

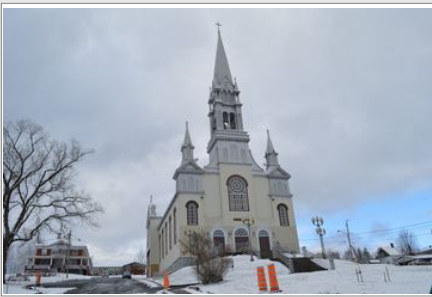
Municipalité	Saint-Prosper (28020)	Typologie architecturale	Néoclassicisme		
	Adresse	2850 - 19e Avenue	Typologie fonctionnelle	religieuse		
	Matricule		Année construction	Entre 1901-1903	Intérêt architectural	Valeur patrimoniale
	Commentaires	Croix	BS	Disparu	Supérieur	
	Église de Saint-Prosper (architecte : Joseph-Georges Bussières). Revêtement extérieur en aluminium. Au centre du village au sommet d'une côte.					
N° photo		2013_28020_19AV_2850_02_01

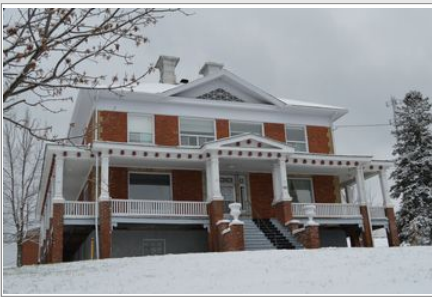
Municipalité	Saint-Prosper (28020)	Typologie architecturale	Courant cubique		
	Adresse	2950 - 19e Avenue	Typologie fonctionnelle	résidentielle		
	Matricule	0618-09-3964	Année construction	En 1917	Intérêt architectural	Valeur patrimoniale
	Commentaires	Croix	BS	Disparu	Bon	
	Presbytère de Saint-Prosper. Revêtement en brique. Porte et ornementation en bois. À proximité de l'église. Fenêtres remplacées.					
N° photo		2013_28020_19AV_2950_02_01

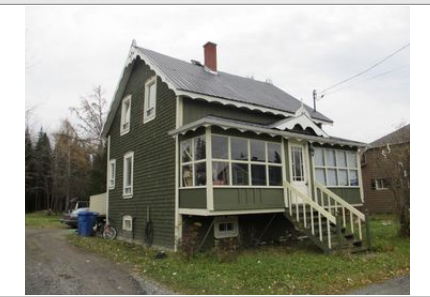
Municipalité	Saint-Prospér (28020)			Typologie architecturale	Vernaculaire américain	
	Adresse	750 - 1re Rue			Typologie fonctionnelle	résidentielle	
	Matricule	0123-63-9773			Année construction	Intérêt architectural	Valeur patrimoniale
		Vers 1924					
	Commentaires	Croix BS Disparu			Bon		
	Revêtement en bardeau de bois, certaines fenêtres et ornementation en bois.						
N° photo 2013_28020_1ERU_0750_02_01

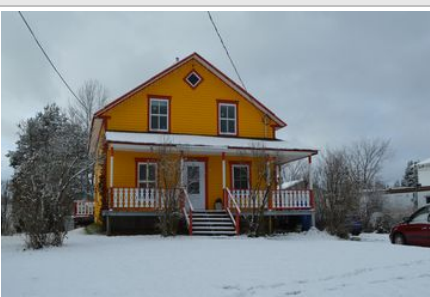
Municipalité	Saint-Prospér (28020)			Typologie architecturale	Vernaculaire américain	
	Adresse	1750 - 20e Avenue			Typologie fonctionnelle	résidentielle	
	Matricule	0519-55-2288			Année construction	Intérêt architectural	Valeur patrimoniale
		Vers 1919					
	Commentaires	Croix BS Disparu			Bon		
	Maison recouverte de bardeau de cèdre. Fenêtres à guillotine en bois et ornementation de bois.						
N° photo 2013_28020_20AV_1750_02_01

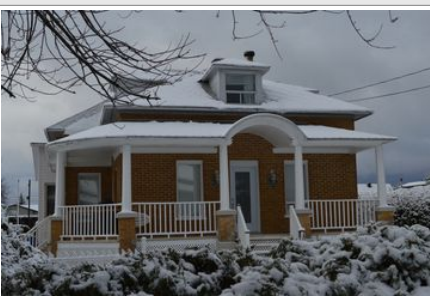
Municipalité	Saint-Prospér (28020)			Typologie architecturale	Courant cubique	
	Adresse	1880 - 20e Avenue			Typologie fonctionnelle	résidentielle	
	Matricule	0519-55-9614			Année construction	Intérêt architectural	Valeur patrimoniale
		Vers 1929					
	Commentaires	Croix BS Disparu			Moyen		
	Revêtement de brique. Toiture en tôle à la canadienne. Galerie intéressante.						
N° photo 2013_28020_20AV_1880_02_01

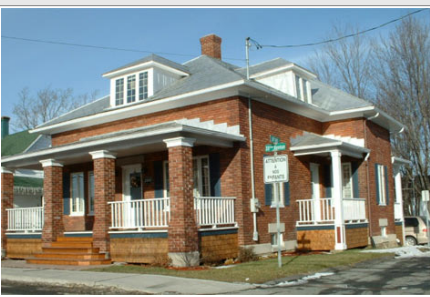
Municipalité	Saint-Prospér (28020)			Typologie architecturale	Courant cubique	
	Adresse	2385 - 20e Avenue			Typologie fonctionnelle	résidentielle	
	Matricule	0519-82-8598			Année construction	Intérêt architectural	Valeur patrimoniale
		Vers 1930					
	Commentaires	Croix BS Disparu			Bon		
	Maison en brique avec toiture à quatre versants en tôle traditionnelle. Galerie avec piliers en brique. Les fenêtres ont été remplacées.						
N° photo rôle d'évaluation

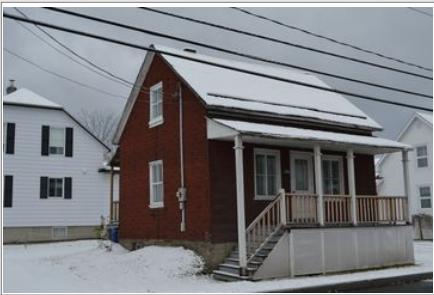
Municipalité	Saint-Prospér (28020)		Typologie architecturale	Maison de colonisation		
	Adresse	2480 -	20e Avenue	Typologie fonctionnelle	résidentielle		
	Matricule	0519-82-8831	Année construction	Vers	1900	Intérêt architectural	Valeur patrimoniale
	Commentaires	Croix		BS	Disparu	Bon	
	Revêtement de papier brique. Porte, fenêtres et ornementation en bois.						
N° photo 2013_28020_20AV_2480_02_01

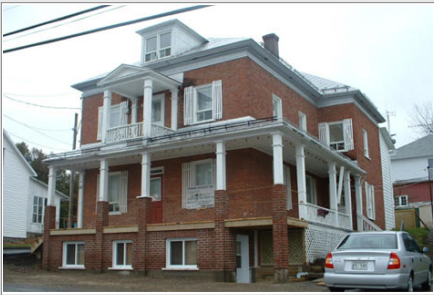
Municipalité	Saint-Prospér (28020)		Typologie architecturale	Courant cubique		
	Adresse	2692 -	20e Avenue	Typologie fonctionnelle	résidentielle		
	Matricule	0519-91-8619	Année construction	Vers	1923	Intérêt architectural	Valeur patrimoniale
	Commentaires	Croix		BS	Disparu	Bon	
	Maison cubique en brique avec grandes galeries et balcon. Couverture en tôle traditionnelle. A conservé plusieurs éléments anciens, dont sa volumétrie. Fenêtres remplacées.						
N° photo rôle d'évaluation

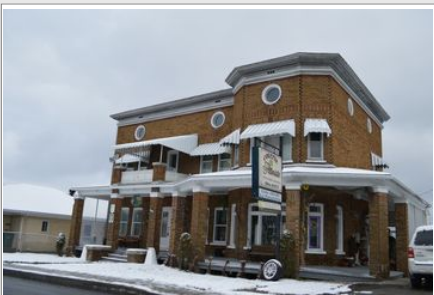
Municipalité	Saint-Prospér (28020)		Typologie architecturale	Éclectisme victorien		
	Adresse	2715 - 2719	20e Avenue	Typologie fonctionnelle	résidentielle		
	Matricule	0619-01-4939	Année construction	Vers	1912	Intérêt architectural	Valeur patrimoniale
	Commentaires	Croix		BS	Disparu	Supérieur	
	Revêtement en brique polychrome et jeu de briques. Ornementation en bois. Corniche décorative. Intérêt architectural.						
N° photo 2013_28020_20AV_2715_08_01

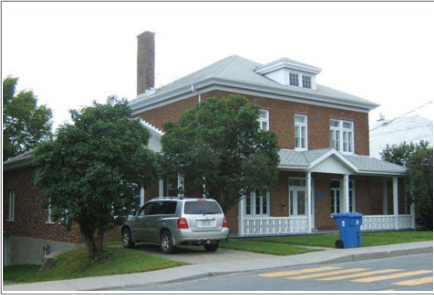
Municipalité	Saint-Prospér (28020)		Typologie architecturale	Courant cubique		
	Adresse	2825 - 2837	20e Avenue	Typologie fonctionnelle	résidentielle		
	Matricule	0619-10-1267	Année construction	Vers	1921	Intérêt architectural	Valeur patrimoniale
	Commentaires	Croix		BS	Disparu	Supérieur	
	Maison cubique en brique bien préservée. Toiture en tôle traditionnelle et fenêtres à imposte d'origine. Beau garde-corps. Les propriétaires de cette maison ont toujours été des notaires.						
N° photo rôle d'évaluation

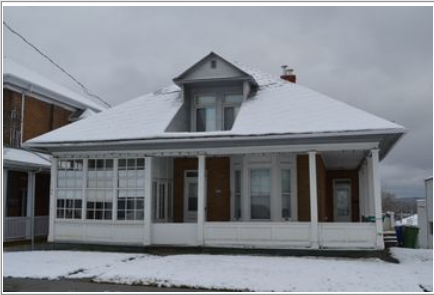
Municipalité	Saint-Prospér (28020)		Typologie architecturale	Arts & Crafts		
	Adresse	2845 -	20e Avenue	Typologie fonctionnelle	résidentielle		
	Matricule	0619-10-2852	Année construction	Vers	1920	Intérêt architectural	Valeur patrimoniale
	Commentaires	Croix		BS	Disparu	Bon	
	Revêtement de brique, toiture en tôle à la canadienne. Fenêtres, portes et ornements en bois. Intérêt architectural.						
N° photo 2013_28020_20AV_2845_02_01

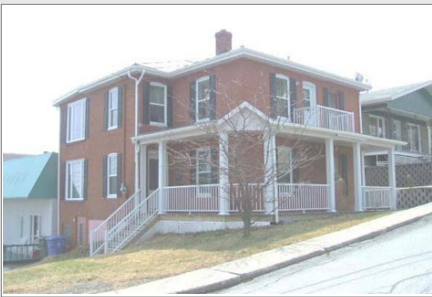
Municipalité	Saint-Prospér (28020)			Typologie architecturale	Courant cubique		
	Adresse	3506 - 20e Avenue			Typologie fonctionnelle	résidentielle		
	Matricule	0618-19-5659	Année construction	Vers 1922	Intérêt architectural	Moyen		
	Commentaires	Croix BS Disparu			Valeur patrimoniale			
	Maison en brique. Plusieurs éléments ont été remplacés mais bonne authenticité dans l'ensemble.							
	N° photo	rôle d'évaluation

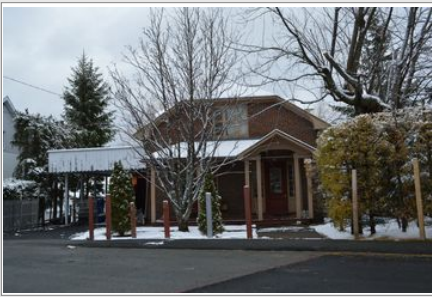
Municipalité	Saint-Prospér (28020)			Typologie architecturale	Vernaculaire américain		
	Adresse	3605 - 22e Avenue			Typologie fonctionnelle	résidentielle		
	Matricule	0619-30-5513	Année construction	Vers 1939	Intérêt architectural	Valeur patrimoniale		
	Commentaires	Croix BS Disparu			Bon			
	Revêtement en brique. Porte, fenêtres et ornementation en bois. Demi-croupes.							
	N° photo	2013_28020_22AV_3605_08_01

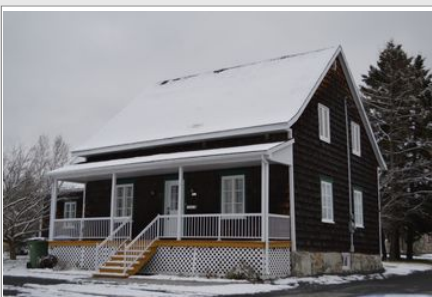
Municipalité	Saint-Prospér (28020)			Typologie architecturale	Vernaculaire américain		
	Adresse	2175 - 22e Rue			Typologie fonctionnelle	résidentielle		
	Matricule	0519-84-2324	Année construction	Vers 1905	Intérêt architectural	Valeur patrimoniale		
	Commentaires	Croix BS Disparu			Bon			
	Revêtement de bardeau découpé. Fenêtres de bois.							
	N° photo	2013_28020_22RU_2175_08_01

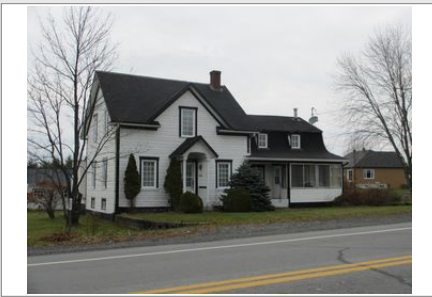
Municipalité	Saint-Prospér (28020)			Typologie architecturale	Vernaculaire américain		
	Adresse	1575 - 25e Avenue			Typologie fonctionnelle	résidentielle		
	Matricule	0519-47-4870	Année construction	Vers 1925	Intérêt architectural	Valeur patrimoniale		
	Commentaires	Croix BS x Disparu			Bon			
	Bardeau de bois découpé. Ornementation en bois. Volume secondaire à mansarde.							
	N° photo	2013_28020_25AV_1575_01_02

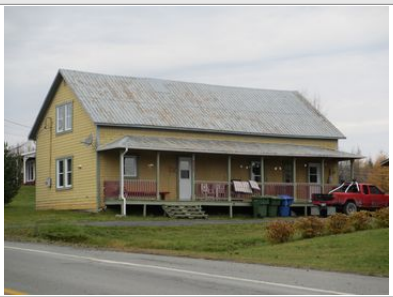
Municipalité	Saint-Prospér (28020)		Typologie architecturale	Vernaculaire américain		
	Adresse	757 -	25e Avenue	Typologie fonctionnelle	résidentielle		
	Matricule	0421-02-7627	Année construction	Vers	1921	Intérêt architectural	Valeur patrimoniale
	Commentaires	Croix	BS	x	Disparu	Moyen	
	Revêtement de bardeau de bois. Ornementation de bois. Perpendiculaire à la voie publique.						
	N° photo 2013_28020_25AV_0757_01_02

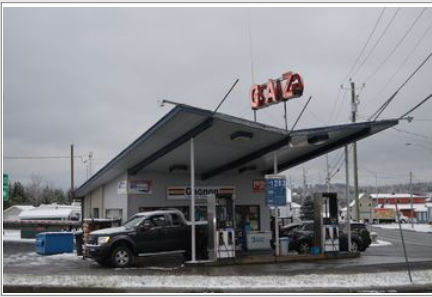
Municipalité	Saint-Prospér (28020)		Typologie architecturale	Modernisme		
	Adresse	805 -	25e Avenue	Typologie fonctionnelle	commerciale		
	Matricule		Année construction	Vers	1960	Intérêt architectural	Valeur patrimoniale
	Commentaires	Croix	BS		Disparu	x	Moyen
	Gaz Bar chez Nancy. Bâtiment moderniste avec une image architecturale typique à une compagnie pétrolière. Bâtiment démoli à la fin de l'année 2013 ou au début de 2014.						
	N° photo 2013_28020_25AV_0805_02_01

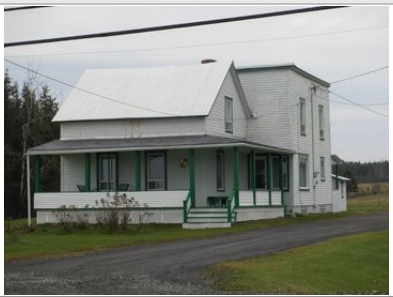
Municipalité	Saint-Prospér (28020)		Typologie architecturale	Vernaculaire américain		
	Adresse	891 -	25e Avenue	Typologie fonctionnelle	résidentielle		
	Matricule	0421-94-7481	Année construction	Entre	1900-1940	Intérêt architectural	Valeur patrimoniale
	Commentaires	Croix	BS	x	Disparu	Moyen	
	Revêtement en bardeau de bois. Ornementation en bois. Volume secondaire à toit plat.						
	N° photo 2013_28020_25AV_0891_01_02

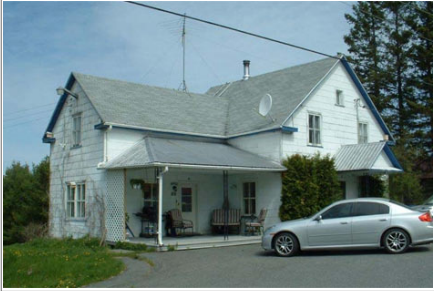
Municipalité	Saint-Prospér (28020)		Typologie architecturale	Vernaculaire américain
	Adresse	831 -	35e Rue	Typologie fonctionnelle	résidentielle
	Matricule	0516-71-2856	Année construction	Intérêt architectural	Valeur patrimoniale
	Commentaires	Croix	Bes Disparu	Bon	
	La maison a conservé sa volumétrie d'origine et quelques éléments anciens, dont ses fenêtres. Toutefois, elle est revêtue de tuiles d'amiante-ciment et sa toiture est en bardeau d'asphalte.				
N° photo rôle d'évaluation

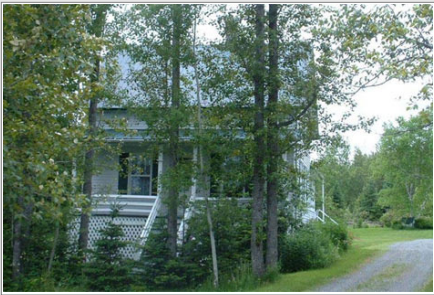
Municipalité	Saint-Prospér (28020)	Typologie architecturale	Vernaculaire américain		
	Adresse	3195 - 50e Rue	Typologie fonctionnelle	résidentielle		
	Matricule	1018-83-1007	Année construction	Vers 1926	Intérêt architectural	Valeur patrimoniale
	Commentaires	Croix	BS	Disparu	Moyen	
	Peu visible. Maison qui semble assez bien conservée dans l'ensemble.					
N° photo		rôle d'évaluation

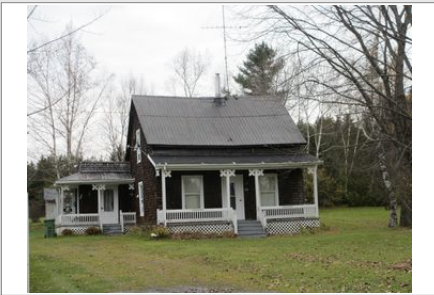
Municipalité	Saint-Prospér (28020)	Typologie architecturale	Maison de colonisation		
	Adresse	3235 - 50e Rue	Typologie fonctionnelle	résidentielle		
	Matricule	1018-94-1307	Année construction	Vers 1918	Intérêt architectural	Valeur patrimoniale
	Commentaires	Croix	BS x	Disparu	Bon	
	Maison ayant conservé plusieurs éléments et matériaux anciens.					
N° photo		2013_28020_50RU_3235_01_01

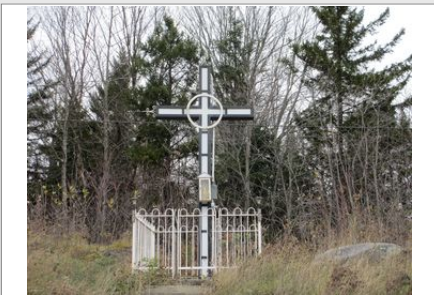
Municipalité	Saint-Prospér (28020)	Typologie architecturale			
	Adresse	3366 - 50e Rue	Typologie fonctionnelle	religieuse		
	Matricule		Année construction		Intérêt architectural	Valeur patrimoniale
	Commentaires	Croix x	BS	Disparu	Bon	
	Croix de chemin noir avec vierge Marie dans une niche, en face du 3366. 50e Rue. Clôturé.					
N° photo		2013_28020_50RUE_3366_01_03

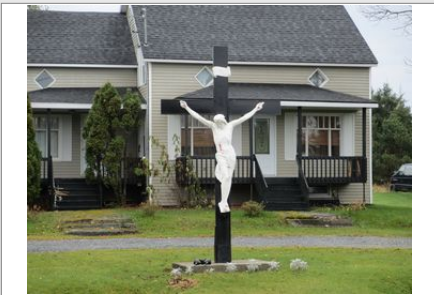
Municipalité	Saint-Prospér (28020)	Typologie architecturale			
	Adresse	0508 - 8e Rue	Typologie fonctionnelle	religieuse		
	Matricule		Année construction		Intérêt architectural	Valeur patrimoniale
	Commentaires	Croix x	BS	Disparu	Moyen	
	Calvaire, sur la propriété du 508, 8e Rue. La croix a été refaite en 2013, mais la section des membrures n'a pas la même dimension que l'ouvrage original.					
N° photo		2013_28020_8RUE_0508_01_02

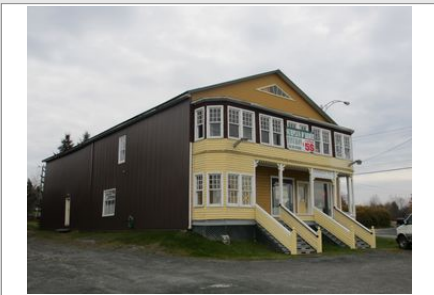
Municipalité	Saint-Prospér (28020)	Typologie architecturale	Autre		
	Adresse	2475 - 8e Rue	Typologie fonctionnelle	résidentielle		
	Matricule	0421-01-6224	Année construction	Vers 1882	Intérêt architectural	Valeur patrimoniale
	Commentaires	Croix	BS	Disparu	Bon	
	Fenêtres en bois. Façade principale en planche de bois. Ornementation (aisseliers)					
N° photo		2013_28020_25RU_2475_02_01

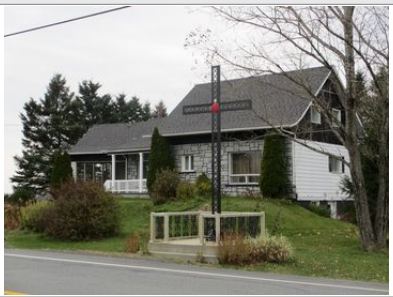
Municipalité	Saint-Prospér (28020)		Typologie architecturale		
	Adresse	3331 -	8e Rue	Typologie fonctionnelle	religieuse	
	Matricule		Année construction	Intérêt architectural	Valeur patrimoniale	
	Commentaires	<b>Croix</b> x	<b>BS</b>	<b>Disparu</b>	Moyen	
	Croix de chemin métal noir, sur la propriété du 3331, 8e Rue.					
N° photo 2013_28020_8RUE_3331_01_02

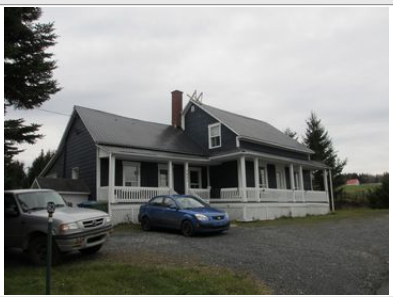
Municipalité	Saint-Prospér (28020)		Typologie architecturale	Vernaculaire américain	
	Adresse	3462 -	8e Rue	Typologie fonctionnelle	résidentielle	
	Matricule	0623-63-7844	Année construction	Intérêt architectural	Valeur patrimoniale	
	Commentaires	<b>Croix</b>	<b>BS</b>	<b>Disparu</b>	Moyen	
	Revêtement en bardeau de bois découpé en forme de losange. Ornementation de bois.					
N° photo 2013_28020_8RUE_3462_02_01

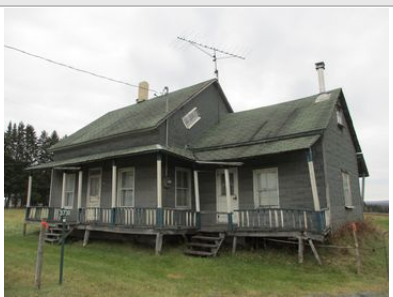
Municipalité	Saint-Prospér (28020)		Typologie architecturale	Maison de colonisation	
	Adresse	3730 -	8e Rue	Typologie fonctionnelle	résidentielle	
	Matricule	0723-97-9959	Année construction	Intérêt architectural	Valeur patrimoniale	
	Commentaires	<b>Croix</b>	<b>BS</b> x	<b>Disparu</b>	Moyen	
	Revêtement en papier brique. Fenêtres, porte et ornementation en bois. Cuisine d'été.					
N° photo 2013_28020_8RUE_3730_08_01

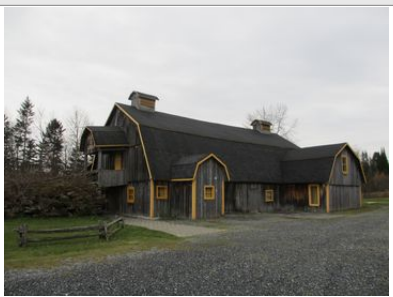
Municipalité	Saint-Prospér (28020)		Typologie architecturale	Autre	
	Adresse	3821 -	8e Rue	Typologie fonctionnelle	agricole	
	Matricule	0724-78-6330	Année construction	Intérêt architectural	Valeur patrimoniale	
	Commentaires	<b>Croix</b>	<b>BS</b>	<b>Disparu</b>	Bon	
	Village des Défricheurs. Théâtre du Ganoué situé dans une ancienne grange-étable. Revêtement de planches de bois verticales.					
N° photo 2013_28020_8RUE_3821_01_06_Villa

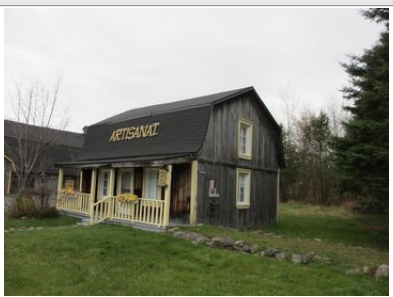
Municipalité	Saint-Prospér (28020)		Typologie architecturale	Maison à mansarde	
	Adresse	3821 -	8e Rue	Typologie fonctionnelle	résidentielle	
	Matricule	0724-78-6330	Année construction	Intérêt architectural	Valeur patrimoniale	
	Commentaires	<b>Croix</b>	<b>BS</b>	<b>Disparu</b>	Bon	
	Village des Défricheurs. Maison mansardée. Revêtement de planches de bois verticales. Porte, fenêtres et ornementations en bois.					
N° photo 2013_28020_8RUE_3821_01_05_Villa

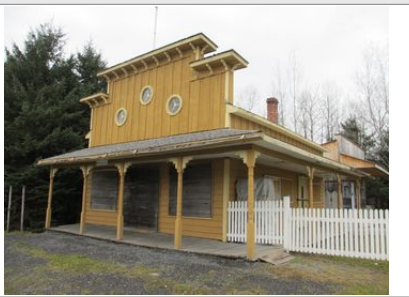
Municipalité	Saint-Prospér (28020)		Typologie architecturale	Boomtown		
	Adresse	3821 -	8e rue	Typologie fonctionnelle	résidentielle		
	Matricule	0724-78-6330	Année construction	Entre	1900-1950	Intérêt architectural	Valeur patrimoniale
	Commentaires	<b>Croix</b> <b>BS</b> <b>Disparu</b>		Moyen			
	Village des Défricheurs. Revêtement en planches verticales avec parapet imposant. Ornementations en bois (aisseliers, corniche à consoles).						
	N° photo	2013_28020_8RUE_3821_01_03_Villa

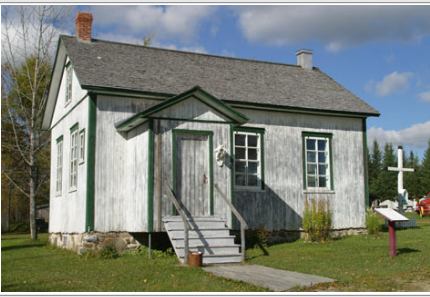
Municipalité	Saint-Prospér (28020)		Typologie architecturale	Vernaculaire américain		
	Adresse	3821 -	8e Rue	Typologie fonctionnelle	scolaire		
	Matricule	0724-78-6330	Année construction	En	1910	Intérêt architectural	Valeur patrimoniale
	Commentaires	<b>Croix</b> <b>BS</b> <b>Disparu</b>		Bon			
	École de rang construite à Saint-Méthode d'Adstock en 1910 et utilisée jusqu'au début des années 1960. Donnée par Alcide et Lucille Tardif-Pomerleau et déménagée en un bloc au Village des Défricheurs en 1992.						
	N° photo	rôle d'évaluation

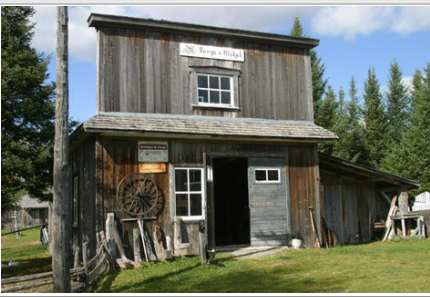
Municipalité	Saint-Prospér (28020)		Typologie architecturale	Boomtown		
	Adresse	3821 -	8e Rue	Typologie fonctionnelle	industrielle		
	Matricule	0724-78-6330	Année construction	Entre	1900-1920	Intérêt architectural	Valeur patrimoniale
	Commentaires	<b>Croix</b> <b>BS</b> <b>Disparu</b>		Moyen			
	Reproduction de la forge à Mackell, située au début du 20e siècle sur l'actuelle 35e Rue de Saint-Prospér, et exposée au Village des Défricheurs.						
	N° photo	rôle d'évaluation
