# PRÉ-INVENTAIRE DU PATRIMOINE BÂTI DE LA MRC DES ETCHEMINS

Rapport synthèse | Mai 2014

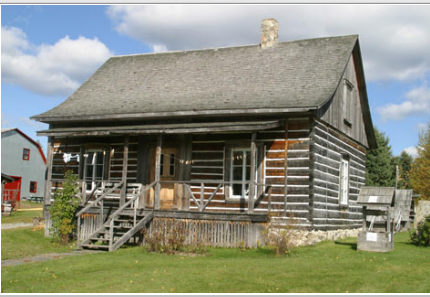
Municipalité	Saint-Prospér (28020)		Typologie architecturale	Tradition québécoise		
	Adresse	3821 -	8e Rue	Typologie fonctionnelle	résidentielle		
	Matricule	0724-78-6330	Année construction	Entre	1860-1865	Intérêt architectural	Valeur patrimoniale
	Commentaires	<b>Croix</b> <b>BS</b> <b>Disparu</b>		Bon			
	Maison Veilleux construite à Saint-Georges entre 1860 et 1865. A appartenu à Joseph Veilleux et Marie Morin, parents de 14 enfants. Pièces sur pièces équarries à la hache. Déménagée au Village des Défricheurs en 1991.						
	N° photo	rôle d'évaluation

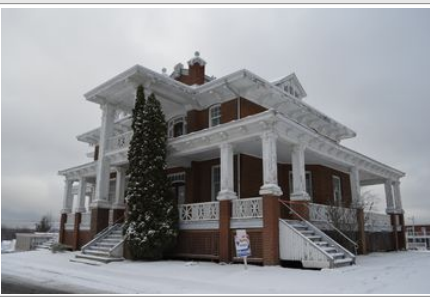
Municipalité	Saint-Zacharie (28005)		Typologie architecturale	Éclectisme victorien		
	Adresse	658 -	12e Avenue	Typologie fonctionnelle	résidentielle		
	Matricule	1509-43-0098	Année construction	Vers	1927	Intérêt architectural	Valeur patrimoniale
	Commentaires	<b>Croix</b> <b>BS</b> <b>Disparu</b>		Supérieur			
	Ancien presbytère de Saint-Zacharie. Décor en bois très élaboré. Revêtement de brique. Portes et fenêtres en bois. Intérêt historique, architectural, et d'authenticité.						
	N° photo	2013_28005_12AV_0658_08_01

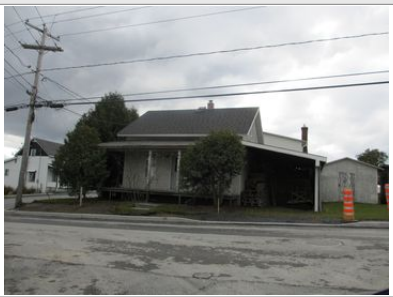
Municipalité	Saint-Zacharie (28005)		Typologie architecturale	Vernaculaire américain		
	Adresse	730 -	15e Avenue	Typologie fonctionnelle	résidentielle		
	Matricule	1509-31-8527	Année construction	Vers	1950	Intérêt architectural	Valeur patrimoniale
	Commentaires	Croix	BS	Disparu	Moyen		
	Revêtement en bardeau de bois. Fenêtres en bois à guillotine à petits bois.						
N° photo 2013_28005_15AV_0730_01_01

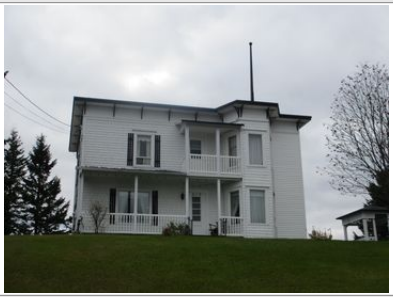
Municipalité	Saint-Zacharie (28005)		Typologie architecturale	Éclectisme victorien		
	Adresse	0610 -	15e Rue	Typologie fonctionnelle	résidentielle		
	Matricule	1509-02-8244	Année construction	Vers	1912	Intérêt architectural	Valeur patrimoniale
	Commentaires	Croix	BS	Disparu	Bon		
	Revêtement en bardeau de bois découpé, oriel, ornementation (corniche à équerres, mât).						
N° photo 2013_28005_15ER_0610_01_01

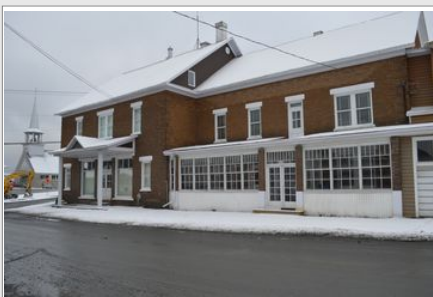
Municipalité	Saint-Zacharie (28005)		Typologie architecturale	Autre		
	Adresse	0706 -	15e Rue	Typologie fonctionnelle	résidentielle		
	Matricule	1509-23-4752	Année construction	Entre	1910-1950	Intérêt architectural	Valeur patrimoniale
	Commentaires	Croix	BS	Disparu	Moyen		
	A aussi comme adresse le 654, 15e avenue. Revêtement et chaînage d'angle en brique. Portes, fenêtres et véranda en bois.						
N° photo 2013_28005_15RU_0706_08_01

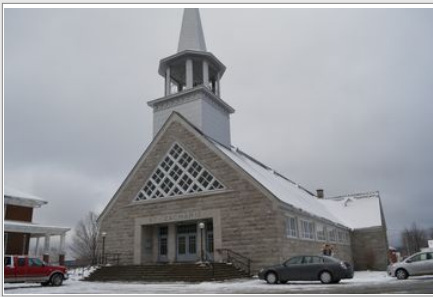
Municipalité	Saint-Zacharie (28005)		Typologie architecturale	Modernisme		
	Adresse	0750 -	15e rue	Typologie fonctionnelle	religieuse		
	Matricule		Année construction	Entre	1955-1957	Intérêt architectural	Valeur patrimoniale
	Commentaires	Croix	BS	Disparu	Bon		
	Église de Saint-Zacharie (architecte : René Blanchet). Située au centre du village.						
N° photo 2013_28005_15RU_0750_08_01

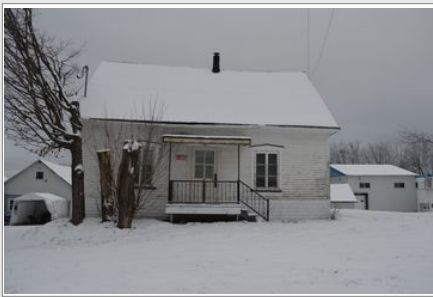
Municipalité	Saint-Zacharie (28005)		Typologie architecturale	Tradition québécoise		
	Adresse	0858 -	15e Rue	Typologie fonctionnelle	résidentielle		
	Matricule	1509-54-7691	Année construction	Vers	1877	Intérêt architectural	Valeur patrimoniale
	Commentaires	Croix	BS	Disparu	Moyen		
	Revêtement en clin de bois et le bas de la façade avant en bardeau de bois. Porte, fenêtres et ornements en bois.						
N° photo 2013_28005_15RU_0858_08_01

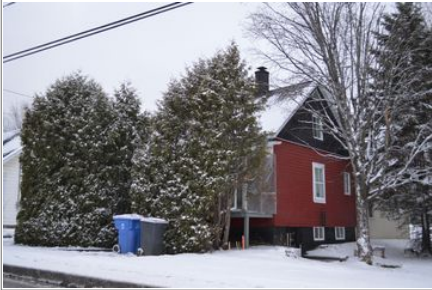
Municipalité	Saint-Zacharie (28005)		Typologie architecturale	Vernaculaire américain		
	Adresse	0967 -	15e Rue	Typologie fonctionnelle	résidentielle		
	Matricule	1509-87-6924	Année construction	Entre	1900-1940	Intérêt architectural	Valeur patrimoniale
	Commentaires	Croix		BS	Disparu	Moyen	
	Revêtement en bardeau de bois. Certaines fenêtres en bois.						
	N° photo 2013_28005_15RU_0967_08_01

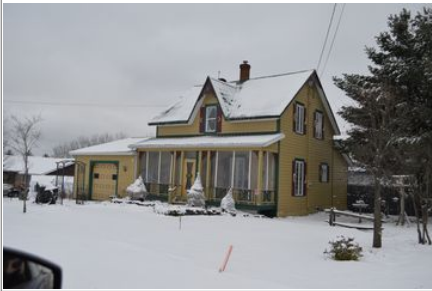
Municipalité	Saint-Zacharie (28005)		Typologie architecturale	Vernaculaire américain		
	Adresse	1000 -	15e Rue	Typologie fonctionnelle	résidentielle		
	Matricule	1609-07-1752	Année construction	Entre	1920-1950	Intérêt architectural	Valeur patrimoniale
	Commentaires	Croix		BS	Disparu	Moyen	
	Revêtement en bardeau de bois découpé. Lucarne pignon.						
	N° photo 2013_28005_15RU_1000_08_01

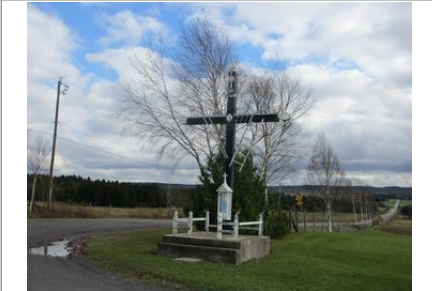
Municipalité	Saint-Zacharie (28005)		Typologie architecturale			
	Adresse	-	2e Rang	Typologie fonctionnelle	religieuse		
	Matricule		Année construction			Intérêt architectural	Valeur patrimoniale
	Commentaires	Croix x		BS	Disparu	Bon	
	Croix de chemin avec niche, à l'intersection du 2e Rang et de la route du 1er-Rang.						
	N° photo 2013_28005_inters R1ER

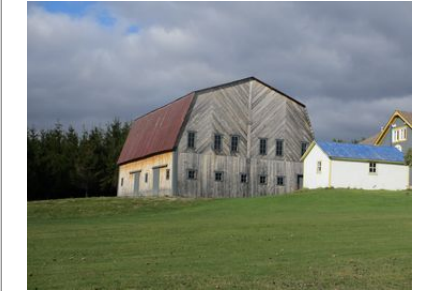
Municipalité	Saint-Zacharie (28005)		Typologie architecturale	Autre		
	Adresse	2148 -	2e Rang	Typologie fonctionnelle	agricole		
	Matricule		Année construction	En	1953	Intérêt architectural	Valeur patrimoniale
	Commentaires	Croix		BS x	Disparu	Moyen	
	Grange-étable construite en planches verticales et obliques.						
	N° photo 2013_28005_2ERA_2148_08_01_BS

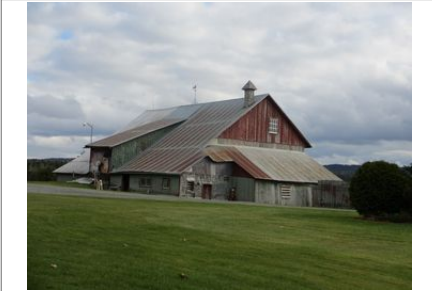
Municipalité	Saint-Zacharie (28005)		Typologie architecturale	Autre		
	Adresse	2232 -	2e Rang	Typologie fonctionnelle	agricole		
	Matricule		Année construction	Entre	1880-1940	Intérêt architectural	Valeur patrimoniale
	Commentaires	Croix		BS x	Disparu	Bon	
	Bâtiment agricole de forme peu conventionnelle en bardeau de bois et en planches verticales. Volumétrie intéressante.						
	N° photo 2013_28005_2ERA_2232_08_01_BS

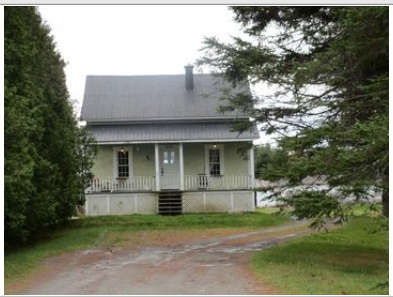
Municipalité	Saint-Zacharie (28005)		Typologie architecturale	Maison de colonisation			
	Adresse	3136 -	3e Rang	Typologie fonctionnelle	résidentielle			
	Matricule	1204-73-5055	Année construction	Vers	1946	Intérêt architectural	Valeur patrimoniale	
	Commentaires	Revêtement en bardeau de bois.		Croix	BS	Disparu	Moyen	
	N° photo 2013_28005_3ERA_3136_01_01

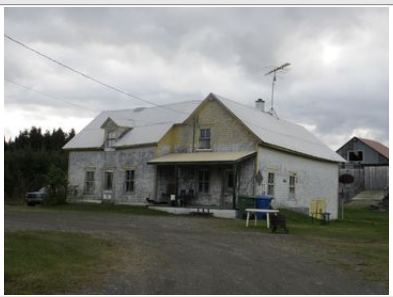
Municipalité	Saint-Zacharie (28005)		Typologie architecturale	Vernaculaire américain			
	Adresse	3258 -	3e Rang	Typologie fonctionnelle	résidentielle			
	Matricule	1505-58-8520	Année construction	Vers	1900	Intérêt architectural	Valeur patrimoniale	
	Commentaires	Revêtement en bardeau de bois. Portes, fenêtres et ornementation en bois. Maison construite en deux étapes. Besoin d'entretien.		Croix	BS x	Disparu	Bon	
	N° photo 2013_28005_3ERA_3258_08_02

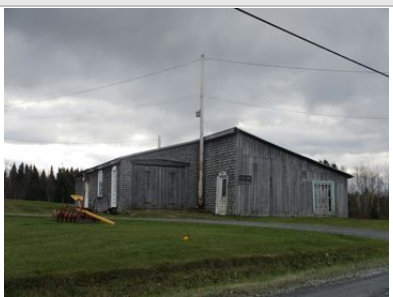
Municipalité	Saint-Zacharie (28005)		Typologie architecturale				
	Adresse	3268 -	3e Rang	Typologie fonctionnelle	agricole			
	Matricule	1505-86-7585	Année construction			Intérêt architectural	Valeur patrimoniale	
	Commentaires	Bâtiment secondaire en planches verticales et bardeaux.		Croix	BS x	Disparu	Moyen	
	N° photo 2013_28005_3ERA_3268_01_01_BS

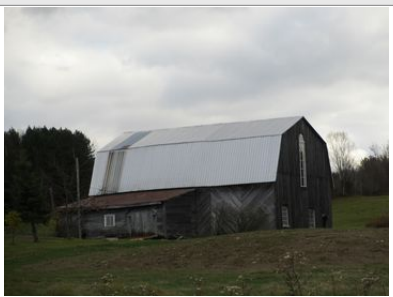
Municipalité	Saint-Zacharie (28005)		Typologie architecturale	Autre			
	Adresse	3268 -	3e Rang	Typologie fonctionnelle	agricole			
	Matricule	1505-86-7585	Année construction	Entre	1910-1955	Intérêt architectural	Valeur patrimoniale	
	Commentaires	Grange-étable en planches verticales et obliques.		Croix	BS	Disparu	Bon	
	N° photo 2013_28005_3ERA_3268_02_01_BS

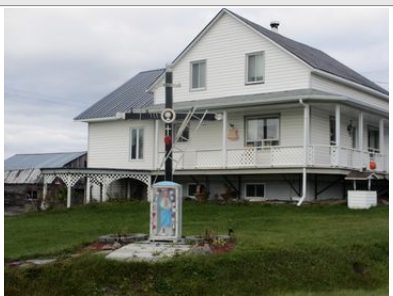
Municipalité	Saint-Zacharie (28005)		Typologie architecturale				
	Adresse	3313 -	3e Rang	Typologie fonctionnelle	religieuse			
	Matricule		Année construction			Intérêt architectural	Valeur patrimoniale	
	Commentaires	Croix de chemin avec instruments de la passion, sur la propriété du 3313, 3e Rang.		Croix x	BS	Disparu	Bon	
	N° photo 2013_28005_3ERA_3313_01_01

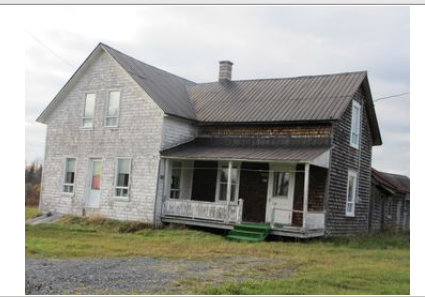
Municipalité	Saint-Zacharie (28005)		Typologie architecturale	Vernaculaire américain		
	Adresse	6393	6e Rang	Typologie fonctionnelle	résidentielle		
	Matricule	1610-97-7025	Année construction	Vers	1944	Intérêt architectural	Valeur patrimoniale
	Commentaires	Croix		BS	x	Disparu	Moyen
	Revêtement en bardeau de bois. Porte en bois. Plan en L. Besoin d'entretien.						
N° photo 2013_28005_R6RA_6393_01_01

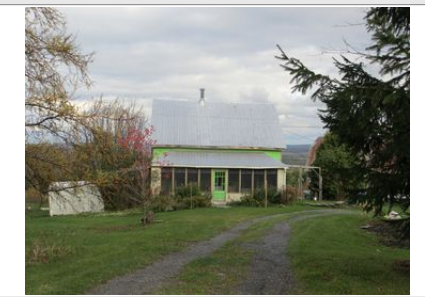
Municipalité	Saint-Zacharie (28005)		Typologie architecturale	Maison de colonisation		
	Adresse	6637	6e-Rang (route du)	Typologie fonctionnelle	résidentielle		
	Matricule	2212-32-9570	Année construction	Vers	1900	Intérêt architectural	Valeur patrimoniale
	Commentaires	Croix		BS	x	Disparu	Moyen
	Revêtement en bardeau de bois. Fenêtres à guillotine à petits bois. Porte en bois.						
N° photo 2013_28005_R6RA_6637_01_01

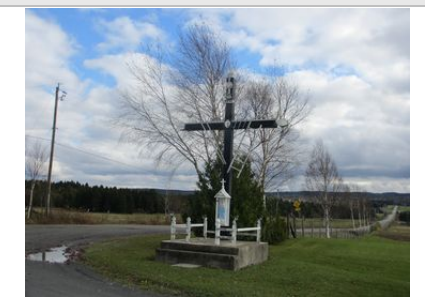
Municipalité	Saint-Zacharie (28005)		Typologie architecturale			
	Adresse		7e Rang	Typologie fonctionnelle	religieuse		
	Matricule		Année construction			Intérêt architectural	Valeur patrimoniale
	Commentaires	Croix		x	BS	Disparu	Bon
	Croix de chemin avec niche, à l'intersection du 7e Rang et de la route 275						
N° photo 2013_28005_inters 7ERA-R275_02_01

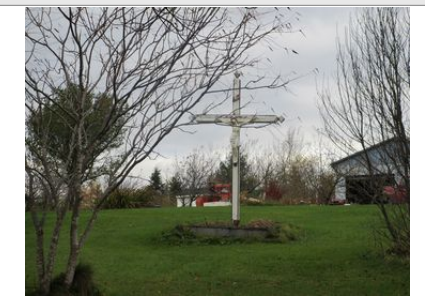
Municipalité	Saint-Zacharie (28005)		Typologie architecturale			
	Adresse	7495	7e Rang	Typologie fonctionnelle	religieuse		
	Matricule		Année construction			Intérêt architectural	Valeur patrimoniale
	Commentaires	Croix		x	BS	Disparu	Bon
	Calvaire, sur la propriété du 7495, 7e Rang.						
N° photo 2013_28005_7ERA_7495_01_01

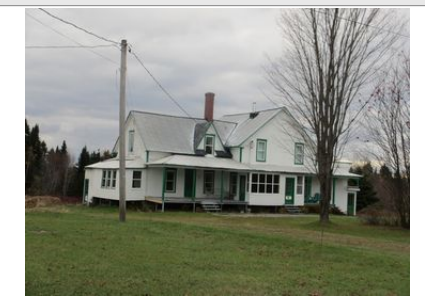
Municipalité	Saint-Zacharie (28005)		Typologie architecturale	Vernaculaire américain		
	Adresse	7555	7e Rang	Typologie fonctionnelle	résidentielle		
	Matricule	2013-17-9090	Année construction	Vers	1928	Intérêt architectural	Valeur patrimoniale
	Commentaires	Croix		BS	Disparu	Bon	
	Revêtement en bardeau de bois. Portes en bois. lucarne-pignon.						
N° photo 2013_28005_7ERA_7555_01_02

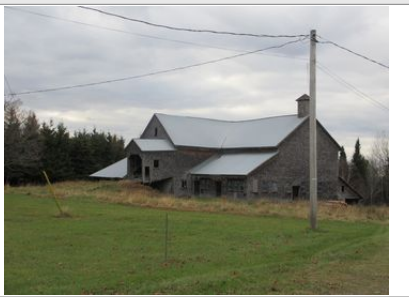
Municipalité	Saint-Zacharie (28005)		Typologie architecturale	Autre		
	Adresse	7555 - 7e Rang		Typologie fonctionnelle	agricole		
	Matricule	2013-17-9090	Année construction	Entre 1880-1940		Intérêt architectural	Valeur patrimoniale
	Commentaires	Croix BS Disparu		Bon			
	Grange-étable entièrement en bardeau de bois. Portes et fenêtres en bois. Garnaud abrité.						
	N° photo 2013_28005_7ERA_7555_08_01_BS

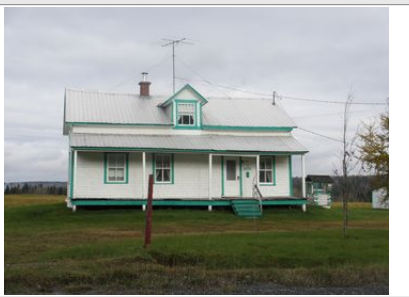
Municipalité	Sainte-Aurélie (28015)		Typologie architecturale	Vernaculaire américain		
	Adresse	10 - 10e Rang		Typologie fonctionnelle	résidentielle		
	Matricule	1215-39-0555	Année construction	Entre 1890-1930		Intérêt architectural	Valeur patrimoniale
	Commentaires	Croix BS x Disparu		Bon			
	Revêtement de bardeaux de bois, cheminée de brique, toiture de tôle, porte, fenêtres et ornements en bois.						
	N° photo 2013_28015_10ER_0010_01

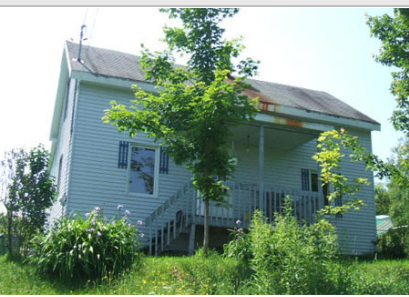
Municipalité	Sainte-Aurélie (28015)		Typologie architecturale	Vernaculaire américain		
	Adresse	25 - 11e Rang		Typologie fonctionnelle	résidentielle		
	Matricule	1518-13-2505	Année construction	Vers 1913		Intérêt architectural	Valeur patrimoniale
	Commentaires	Croix BS Disparu		Faible			
	Maison qui a été très modifiée au niveau des matériaux.						
	N° photo rôle d'évaluation

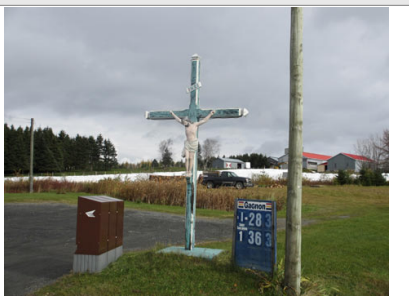
Municipalité	Sainte-Aurélie (28015)		Typologie architecturale			
	Adresse	- 275 (route)		Typologie fonctionnelle	religieuse		
	Matricule		Année construction			Intérêt architectural	Valeur patrimoniale
	Commentaires	Croix x BS Disparu		Bon			
	Calvaire, à l'intersection de la route 275, du chemin des Bois-Francis et du rang Saint-Jean-Baptiste. Environnement laissant à désirer. Sera prochainement déménagé sur l'autre coin de rue et restauré.						
	N° photo 2013_28015_intersection-275-BF-

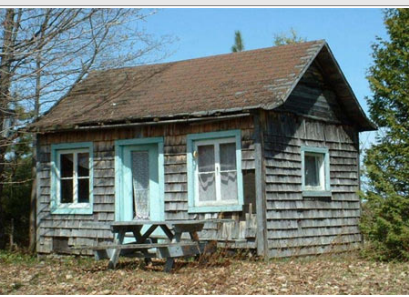
Municipalité	Sainte-Aurélie (28015)		Typologie architecturale	Maison de colonisation		
	Adresse	24 - 275 (route)		Typologie fonctionnelle	scolaire		
	Matricule	1115-96-0525	Année construction	Vers 1927		Intérêt architectural	Valeur patrimoniale
	Commentaires	Croix BS Disparu		Moyen			
	Bâtiment modeste, tout en bois, mais en mauvais état. Serait-ce une ancienne maison de colonisation?						
	N° photo rôle d'évaluation

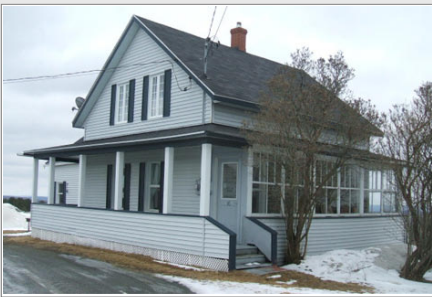
Municipalité	Sainte-Aurélie (28015)	Typologie architecturale	Vernaculaire américain		
	Adresse	95 - 275 (route)	Typologie fonctionnelle	résidentielle		
	Matricule	1313-05-8531	Année construction	Vers 1920	Intérêt architectural	Valeur patrimoniale
	Commentaires	Croix	BS	Disparu	Moyen	
	Maison qui a été passablement modifiée au niveau des matériaux.					
N° photo		rôle d'évaluation

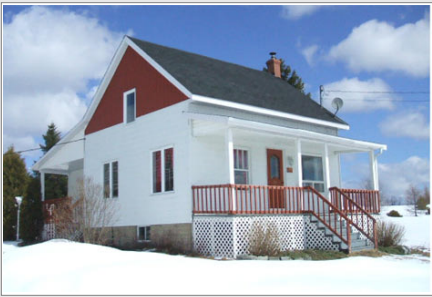
Municipalité	Sainte-Aurélie (28015)	Typologie architecturale	Vernaculaire américain		
	Adresse	024 - Bois-Francis (chemin des)	Typologie fonctionnelle	résidentielle		
	Matricule	1314-40-3015	Année construction	Vers 1920	Intérêt architectural	Valeur patrimoniale
	Commentaires	Croix	BS	Disparu	Moyen	
	Maison qui a été passablement modifiée au niveau des matériaux.					
N° photo		rôle d'évaluation

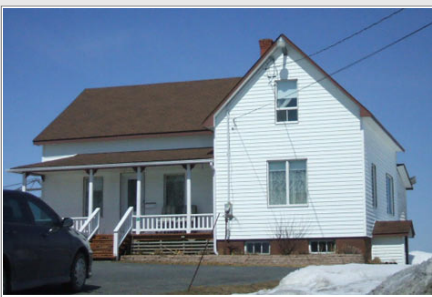
Municipalité	Sainte-Aurélie (28015)	Typologie architecturale	Vernaculaire américain		
	Adresse	042 - Bois-Francis (chemin des)	Typologie fonctionnelle	résidentielle		
	Matricule	1314-38-9580	Année construction	Vers 1910	Intérêt architectural	Valeur patrimoniale
	Commentaires	Croix	BS	Disparu	Moyen	
	Maison qui a été passablement modifiée au niveau des matériaux mais qui a conservé sa volumétrie originale et quelques éléments ornementaux au niveau de sa galerie.					
N° photo		rôle d'évaluation

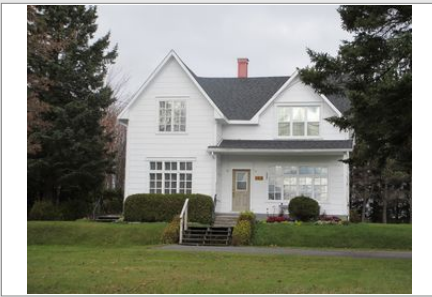
Municipalité	Sainte-Aurélie (28015)	Typologie architecturale	Vernaculaire américain		
	Adresse	122 - Bois-Francis (chemin des)	Typologie fonctionnelle	résidentielle		
	Matricule	1514-08-8421	Année construction	Vers 1945	Intérêt architectural	Valeur patrimoniale
	Commentaires	Croix	BS	Disparu	Moyen	
	Revêtement de bardeaux d'amiante-ciment, fenêtres de bois.					
N° photo		2013_28015_BOFR_0122_01_01

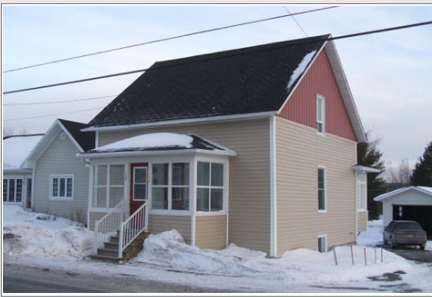
Municipalité	Sainte-Aurélie (28015)	Typologie architecturale	Maison de colonisation		
	Adresse	125 - Bois-Francis (chemin des)	Typologie fonctionnelle	résidentielle		
	Matricule	1514-17-2749	Année construction	Vers 1920	Intérêt architectural	Valeur patrimoniale
	Commentaires	Croix	BS	Disparu	Moyen	
	Maison qui a été passablement modifiée au niveau des matériaux.					
N° photo		rôle d'évaluation

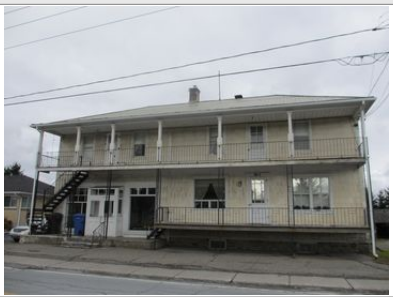
Municipalité	Sainte-Aurélie (28015)	Typologie architecturale	Vernaculaire américain		
	Adresse	146 - Bois-Francis (chemin des)	Typologie fonctionnelle	mixte		
	Matricule	1514-29-8025	Année construction	En 1903	Intérêt architectural	Valeur patrimoniale
	Commentaires	Croix	BS	x	Disparu	Bon
	Ancien magasin général. Portes et fenêtres de bois. Ancienneté, historique et position. Construit en 1903 par Francis Demers.					
	N° photo	2013_28015_BOFR_0146_01_01

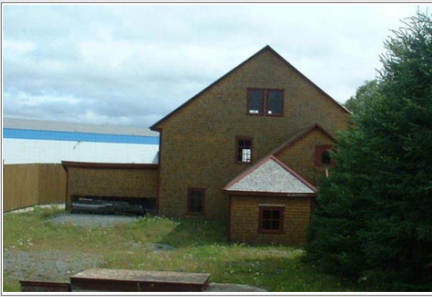
Municipalité	Sainte-Aurélie (28015)	Typologie architecturale	Tradition québécoise		
	Adresse	150 - Bois-Francis (chemin des)	Typologie fonctionnelle	industrielle		
	Matricule	1514-39-6181	Année construction	En 1873-1874	Intérêt architectural	Valeur patrimoniale
	Commentaires	Croix	BS	Disparu	Supérieur	
	Vieux moulin, transformé en musée du patrimoine. Valeur d'ancienneté, intérêt historique et architectural, recouvert de bardeau de cèdre.					
	N° photo	rôle d'évaluation

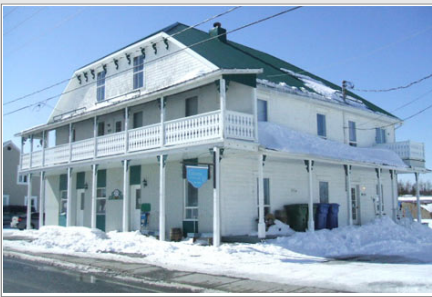
Municipalité	Sainte-Aurélie (28015)	Typologie architecturale	Éclectisme victorien		
	Adresse	152 - Bois-Francis (chemin des)	Typologie fonctionnelle	commerciale		
	Matricule	1515-40-1212	Année construction	Vers 1904	Intérêt architectural	Valeur patrimoniale
	Commentaires	Croix	BS	Disparu	Bon	
	Bâtiment qui servi à plusieurs usage : magasin général, salle du 1er conseil municipal, première messe avant la construction du presbytère, bureau de poste et centrale téléphonique. Intéressant au niveau historique.					
	N° photo	rôle d'évaluation

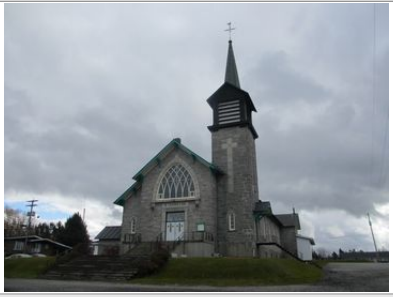
Municipalité	Sainte-Aurélie (28015)	Typologie architecturale	Modernisme		
	Adresse	155 - Bois-Francis (chemin des)	Typologie fonctionnelle	religieuse		
	Matricule	1514-08-8421	Année construction	1945-1947	Intérêt architectural	Valeur patrimoniale
	Commentaires	Croix	BS	Disparu	Bon	
	Église de Sainte-Aurélie (architecte : René Blanchet). Revêtement de pierre. Fenêtres demi-circulaire, clocher. Positionnement au centre du village, historique.					
	N° photo	2013_28015_BOFR_0153_01_01

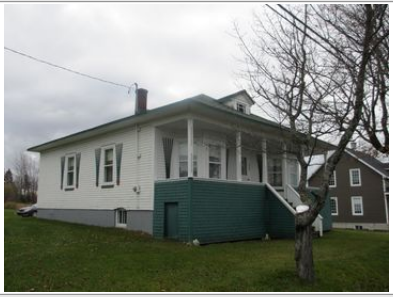
Municipalité	Sainte-Aurélie (28015)	Typologie architecturale	Arts & Crafts		
	Adresse	223 - Bois-Francis (chemin des)	Typologie fonctionnelle	résidentielle		
	Matricule	1615-12-1459	Année construction	Vers 1930	Intérêt architectural	Valeur patrimoniale
	Commentaires	Croix	BS	Disparu	Bon	
	Revêtement de bardeaux de bois, fenêtres à guillotine, portes en bois, ornements en bois.					
	N° photo	2013_28015_BOFR_0223_02_01

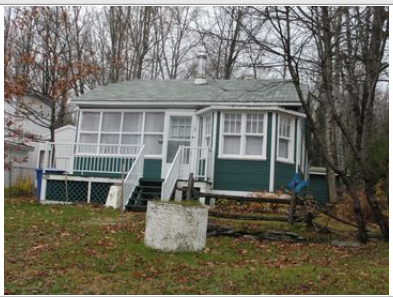
Municipalité	Sainte-Aurélie (28015)	Typologie architecturale	Architecture de villégiature		
	Adresse	39 - Érables (rue des)	Typologie fonctionnelle	résidentielle		
	Matricule		Année construction	Vers 1940	Intérêt architectural	Valeur patrimoniale
	Commentaires	Croix	BS	Disparu	Moyen	
	Recouvrement en bardeaux d'amiante-ciment, portes, fenêtres et chambranle en bois.					
	N° photo	2013_28015_ERAB_00039_01_01

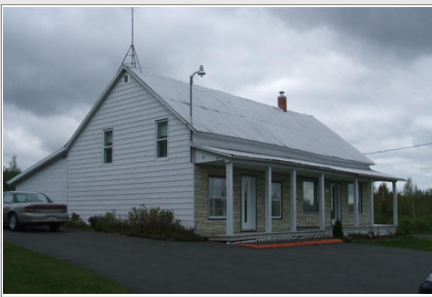
Municipalité	Sainte-Aurélie (28015)	Typologie architecturale	Vernaculaire américain		
	Adresse	070 - Saint-Jean-Baptiste (rang)	Typologie fonctionnelle	commerciale		
	Matricule	1113-81-3005	Année construction	Vers 1933	Intérêt architectural	Valeur patrimoniale
	Commentaires	Croix	BS	Disparu	Moyen	
	Ancien magasin général. Nombreuses modifications mais volumétrie intacte.					
	N° photo	rôle d'évaluation

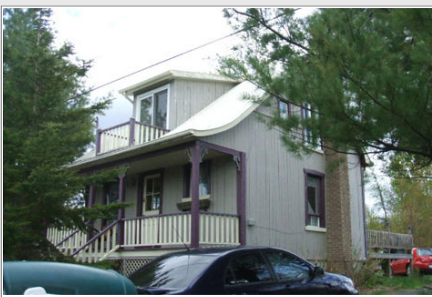
Municipalité	Sainte-Aurélie (28015)	Typologie architecturale	Tradition québécoise		
	Adresse	150 - Saint-Jean-Baptiste (rang)	Typologie fonctionnelle	résidentielle		
	Matricule	1012-22-7070	Année construction	Vers 1940	Intérêt architectural	Valeur patrimoniale
	Commentaires	Croix	BS	Disparu	Moyen	
	Bien que peu ancienne, cette maison utilise des matériaux et certaines composantes traditionnels en bois.					
	N° photo	rôle d'évaluation

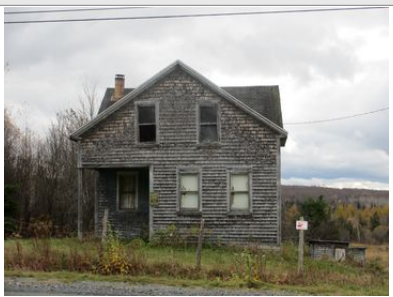
Municipalité	Sainte-Aurélie (28015)	Typologie architecturale	Vernaculaire américain		
	Adresse	262 - Saint-Jean-Baptiste (rang)	Typologie fonctionnelle	résidentielle		
	Matricule	0810-34-9550	Année construction	Vers 1947	Intérêt architectural	Valeur patrimoniale
	Commentaires	Croix	BS x	Disparu	Moyen	
	Maison abandonnée. Revêtement de bardeaux de bois, fenêtre à guillotine, chambranles et planches cornières en bois.					
	N° photo	2013_28015_SJBA_0262_01_01

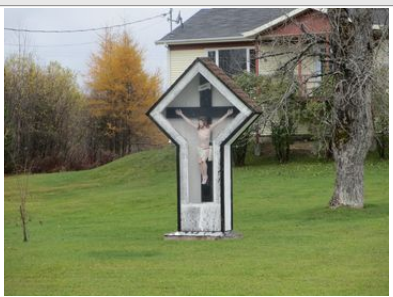
Municipalité	Sainte-Aurélie (28015)	Typologie architecturale			
	Adresse	410 - Saint-Joseph (rang)	Typologie fonctionnelle	religieuse		
	Matricule		Année construction	1961	Intérêt architectural	Valeur patrimoniale
	Commentaires	Croix x	BS	Disparu	Bon	
	Croix de chemin sculptée dans un tronc de merisier, sur la propriété du 410, rang Saint-Joseph, seule croix de chemin faite par une femme au Canada. L'artiste est Simone Morin de Saint-Aurélie.					
	N° photo	2013_28015_STJO_0410_01_01

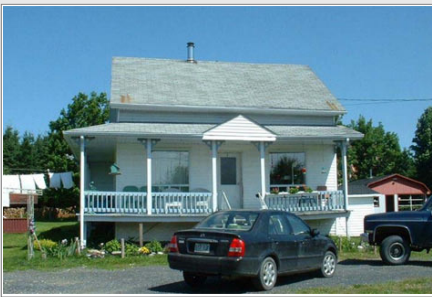
Municipalité	Sainte-Aurélie (28015)	Typologie architecturale	Vernaculaire américain
	Adresse	426 - Saint-Joseph (rang)	Typologie fonctionnelle	résidentielle
	Matricule	2017-77-9570	Année construction	Vers 1910
	Commentaires	<b>Croix</b> <b>BS</b> <b>Disparu</b>	Intérêt architectural	Moyen
	Maison qui a été passablement modifiée au niveau des matériaux.			
N° photo	rôle d'évaluation

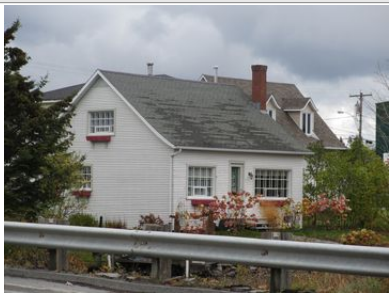
Municipalité	Sainte-Aurélie (28015)	Typologie architecturale	Autre
	Adresse	1 - Saules (rue des)	Typologie fonctionnelle	résidentielle
	Matricule	1514-38-5993	Année construction	Vers 1962
	Commentaires	<b>Croix</b> <b>BS</b> <b>Disparu</b>	Intérêt architectural	Moyen
	Revêtement de planches de bois horizontales, fenêtres en bois. Positionnement près du lac.			
N° photo	2013_28015_SAUL_0001_02_01

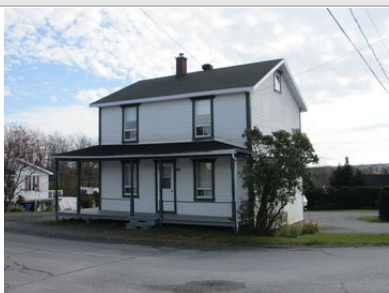
Municipalité	Sainte-Justine (28045)	Typologie architecturale	Vernaculaire américain
	Adresse	1111 - 10e Rang Est	Typologie fonctionnelle	résidentielle
	Matricule	1542-55-1905	Année construction	Vers 1910
	Commentaires	<b>Croix</b> <b>BS</b> <b>Disparu</b>	Intérêt architectural	Bon
	Revêtement de planches de bois à feuillures, ornements en bois.			
N° photo	2013_28045_10ER_1111_08_01

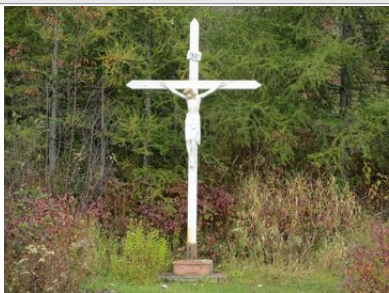
Municipalité	Sainte-Justine (28045)	Typologie architecturale	
	Adresse	- 11e-Rang (route du)	Typologie fonctionnelle	religieuse
	Matricule		Année construction	
	Commentaires	<b>Croix</b> x <b>BS</b> <b>Disparu</b>	Intérêt architectural	Bon
	Calvaire, à l'intersection de la route du 11e Rang et du 12e Rang Est.			
N° photo	2013_28045_11ER_01_01

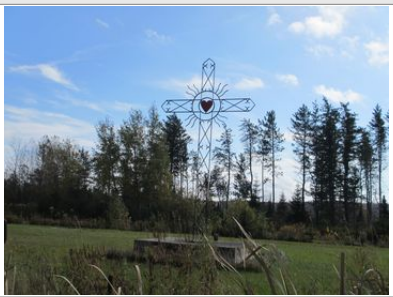
Municipalité	Sainte-Justine (28045)	Typologie architecturale	
	Adresse	481 - 12e Rang Est	Typologie fonctionnelle	religieuse
	Matricule		Année construction	
	Commentaires	Croix x BS Disparu	Intérêt architectural	Bon
		Croix de chemin en métal.	Valeur patrimoniale	
N° photo 2013_28045_12ER_0481_01_01

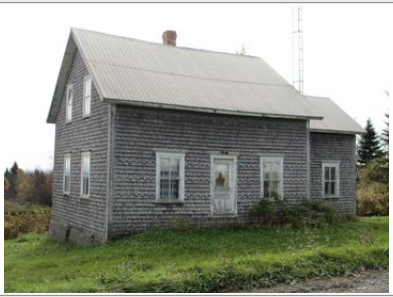
Municipalité	Sainte-Justine (28045)	Typologie architecturale	Maison de colonisation
	Adresse	701 - 12e Rang Est	Typologie fonctionnelle	résidentielle
	Matricule	1445-83-1546	Année construction	Vers 1910
	Commentaires	Croix BS Disparu	Intérêt architectural	Moyen
		Maison abandonnée. Revêtement de bardeaux de bois découpés, portes, fenêtres et ornementation en bois.	Valeur patrimoniale	
N° photo 2013_28045_12ER_0701_02_01

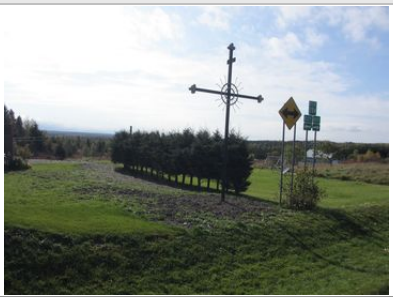
Municipalité	Sainte-Justine (28045)	Typologie architecturale	
	Adresse	0119 - 204 (route)	Typologie fonctionnelle	religieuse
	Matricule		Année construction	
	Commentaires	Croix x BS Disparu	Intérêt architectural	Bon
		Croix de chemin, à droite du 119, route 204.	Valeur patrimoniale	
N° photo 2013_28045_R204_0119_01_01

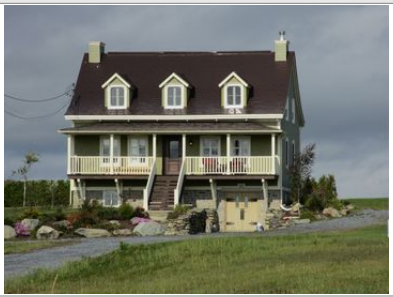
Municipalité	Sainte-Justine (28045)	Typologie architecturale	Tradition québécoise
	Adresse	0570 - 204 (route)	Typologie fonctionnelle	résidentielle
	Matricule	1742-76-8083	Année construction	Vers 1880
	Commentaires	Croix BS Disparu	Intérêt architectural	Bon
		Toiture de tôle en plaque, revêtement de bardeau de bois, portes en bois, fenêtres à battants, ornements en bois, Maison probablement surhaussée sur de nouvelles fondations.	Valeur patrimoniale	
N° photo 2013_28045_R204_0570_01_01

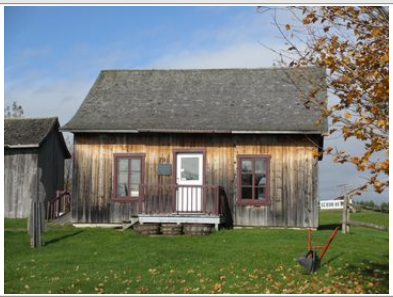
Municipalité	Sainte-Justine (28045)	Typologie architecturale	Maison de colonisation
	Adresse	0700 - 204 (route)	Typologie fonctionnelle	résidentielle
	Matricule	1843-20-9787	Année construction	Vers 1870
	Commentaires	Croix BS Disparu	Intérêt architectural	Supérieur
		Site du monastère des Trappistes. Toiture en bardeaux de cèdre, revêtement de planche verticale en bois, porte, fenêtres et ornements en bois. Ancienneté, intérêt historique et architectural.	Valeur patrimoniale	
N° photo 2013_28045_R204_0700_01_01

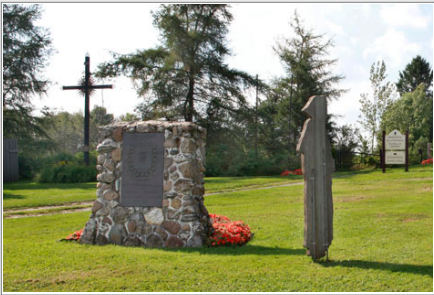
Municipalité	Sainte-Justine (28045)		Typologie architecturale		
	Adresse	0700 -	204 (route)	Typologie fonctionnelle	religieuse	
	Matricule	1843-20-9787	Année construction	Intérêt architectural	Valeur patrimoniale	
	Commentaires	Croix x	BS	Disparu	Bon	
	Croix et monument du site des Trappistes.					
N° photo	rôle d'évaluation

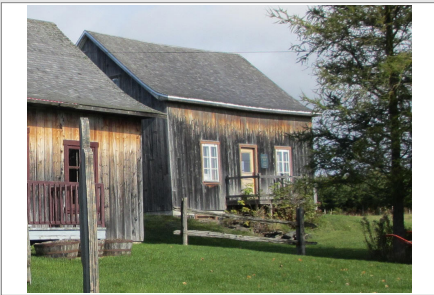
Municipalité	Sainte-Justine (28045)		Typologie architecturale	Maison de colonisation	
	Adresse	0710 -	204 (route)	Typologie fonctionnelle	résidentielle	
	Matricule	1843-12-7865	Année construction	Intérêt architectural	Valeur patrimoniale	
	Commentaires	Croix	BS	Disparu	Supérieur	
	Maison Roy du site du monastère des Trappistes. Toiture en bardeaux de cèdre, revêtement de planches verticales en bois, porte, fenêtres et ornements en bois.					
N° photo	2013_28045_R204_0710_02_01

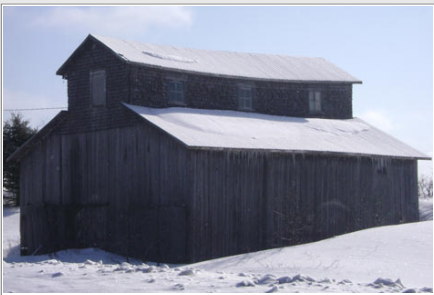
Municipalité	Sainte-Justine (28045)		Typologie architecturale	Autre	
	Adresse	0841 -	204 (route)	Typologie fonctionnelle	agricole	
	Matricule	1942-15-4199	Année construction	Intérêt architectural	Valeur patrimoniale	
	Commentaires	Croix	BS	Disparu	Bon	
	Grange-atelier. Bonne authenticité (tout en bois). Architecture particulière avec partie centrale exhaussée.					
N° photo	rôle d'évaluation

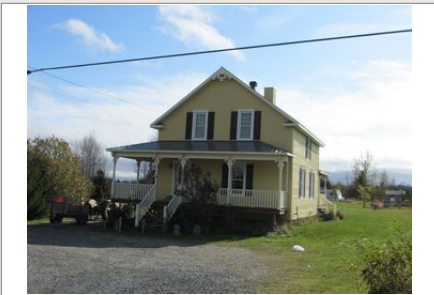
Municipalité	Sainte-Justine (28045)		Typologie architecturale	Vernaculaire américain	
	Adresse	1401 -	204 (route)	Typologie fonctionnelle	résidentielle	
	Matricule	2045-85-3584	Année construction	Intérêt architectural	Valeur patrimoniale	
	Commentaires	Croix	BS x	Disparu	Bon	
	Revêtement de planches horizontales en bois, fenêtres à guillotine, toiture de tôle, ornements en bois. Volumétrie, ancienneté. "Construite en 1880. Jenet et Fortin sont les constructeurs; Victor Potvin (20-25 ans); Zoëlla Bélanger Lemieux (50 ans)." (ancien inventaire)					
N° photo	2013_28045_R204_1401_01_01

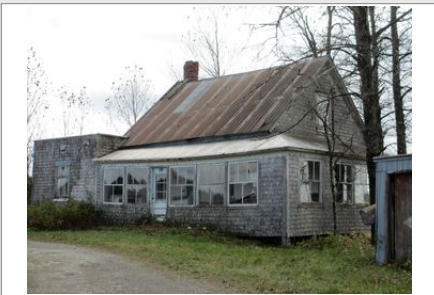
Municipalité	Sainte-Justine (28045)		Typologie architecturale	Maison de colonisation	
	Adresse	1141 -	7e Rang Ouest	Typologie fonctionnelle	résidentielle	
	Matricule	1937-40-3313	Année construction	Intérêt architectural	Valeur patrimoniale	
	Commentaires	Croix	BS	Disparu	Moyen	
	Maison abandonnée. Revêtement de bardeaux de bois, toiture en tôle en plaque, fenêtres, portes et ornements en bois.					
N° photo	2013_28045_7ERO_1141_01_01

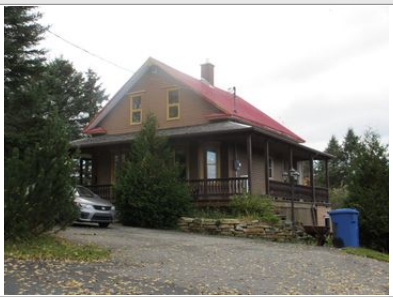
Municipalité	Sainte-Justine (28045)	Typologie architecturale	Vernaculaire américain
	Adresse	202 - Bédard (rue)	Typologie fonctionnelle	résidentielle
	Matricule	1641-43-8590	Année construction	Vers 1920
	Commentaires	Croix BS Disparu	Intérêt architectural	Moyen
	Revêtement de planches de bois horizontales, fenêtres à guillotine, ornements en bois.			
N° photo 2013_28045_BEDA_0202_02_01

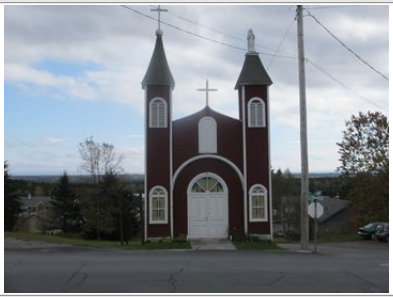
Municipalité	Sainte-Justine (28045)	Typologie architecturale	Néoclassicisme
	Adresse	- Principale (rue)	Typologie fonctionnelle	religieuse
	Matricule		Année construction	En 1921
	Commentaires	Croix BS Disparu	Intérêt architectural	Supérieur
	Chapelle Sainte-Anne. "Elle est construite en 1921 par Naziance Tanguay, Onias Morin et Ebi Chabot sur le terrain d'Alphonse Chabot pour remercier sainte Anne de la protection évidente lors du feu du 25 juillet 1920.			
N° photo

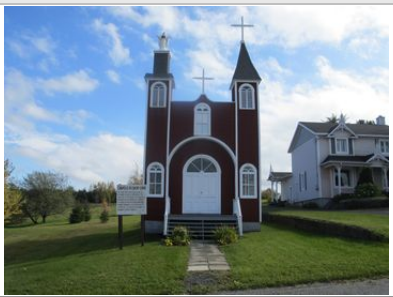
Municipalité	Sainte-Justine (28045)	Typologie architecturale	Néoclassicisme
	Adresse	- Principale (rue)	Typologie fonctionnelle	religieuse
	Matricule		Année construction	En 1921
	Commentaires	Croix BS Disparu	Intérêt architectural	Supérieur
	Chapelle Sacré-Cœur. "Construite à l'instigation du curé Kirouac en 1921 à cause de la protection accordé par le Sacré-Coeur au jeunes gens de Sainte-Justine pendant la guerre de 1914-1918." Située entre le 301 et le 305, rue Principale.			
N° photo 2013_28045_SACO_01_01

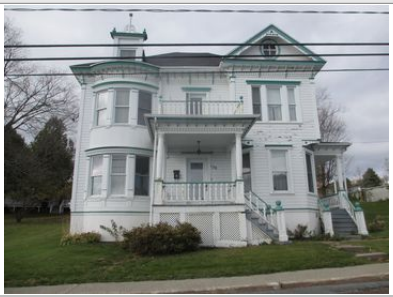
Municipalité	Sainte-Justine (28045)	Typologie architecturale	Éclectisme victorien
	Adresse	158 - Principale (rue)	Typologie fonctionnelle	résidentielle
	Matricule	1640-18-5798	Année construction	Vers 1907
	Commentaires	Croix BS Disparu	Intérêt architectural	Supérieur
	Revêtement planches horizontales en bois, ornements en bois, fenêtres à guillotine. "la construction de la maison à commencé en 1907 par Philibert et son père Nazance. "			
N° photo 2013_28045_PRIN_0158_01_01

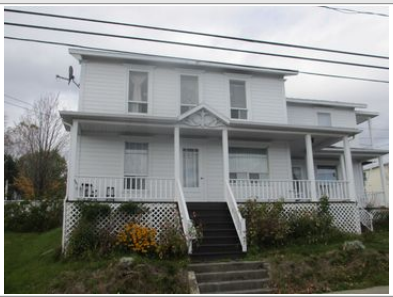
Municipalité	Sainte-Justine (28045)	Typologie architecturale	Courant cubique
	Adresse	164 - Principale (rue)	Typologie fonctionnelle	résidentielle
	Matricule	1640-19-6523	Année construction	Vers 1904
	Commentaires	Croix BS Disparu	Intérêt architectural	Bon
	revêtement de planches de bois à feuillures, ornementation en bois, portes et volets en bois.			
N° photo 2013_28045_PRIN_0164_01_01

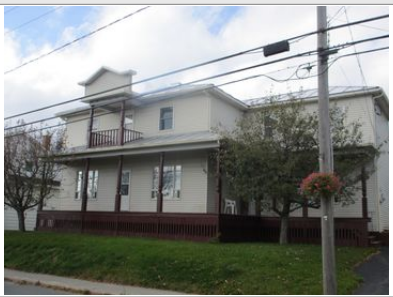
Municipalité	Sainte-Justine (28045)		Typologie architecturale	Courant cubique		
	Adresse	186 - Principale (rue)		Typologie fonctionnelle	résidentielle		
	Matricule	1640-29-3966	Année construction	Vers	1910	Intérêt architectural	Valeur patrimoniale
	Commentaires	Croix		BS	Disparu	Bon	
	Toiture en tôle à baguettes, revêtement de planches en bois, poteau et balustrade en bois, parapet.						
	N° photo 2013_28045_PRIN_0186_01_01

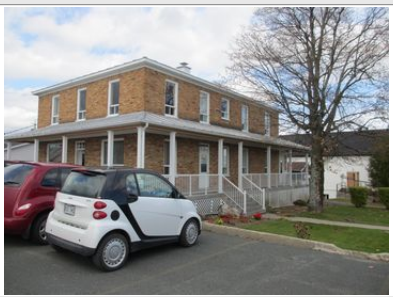
Municipalité	Sainte-Justine (28045)		Typologie architecturale	Courant cubique		
	Adresse	240 - 242 Principale (rue)		Typologie fonctionnelle	institutionnelle ou publique		
	Matricule	1641-43-1157	Année construction	Vers	1936	Intérêt architectural	Valeur patrimoniale
	Commentaires	Croix		BS	Disparu	Bon	
	Presbytère. Revêtement de brique, porte avec imposte. "La brique du presbytère est la brique de la 2e église."						
	N° photo 2013_28045_PRIN_0240_02_02

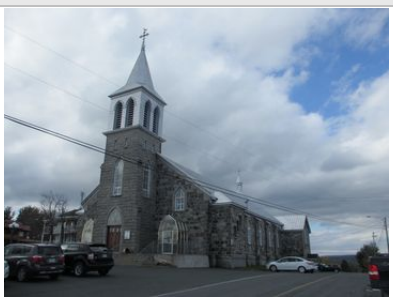
Municipalité	Sainte-Justine (28045)		Typologie architecturale	Néogothique		
	Adresse	240 - 242 Principale (rue)		Typologie fonctionnelle	religieuse		
	Matricule		Année construction	En	1936-1937	Intérêt architectural	Valeur patrimoniale
	Commentaires	Croix		BS	Disparu	Supérieur	
	Église de Saint-Justine (architecte : Charles-A. Jean). Ancienneté, historique, architecturale et positionnement au centre du village.						
	N° photo 2013_28045_PRIN_240A_08_01

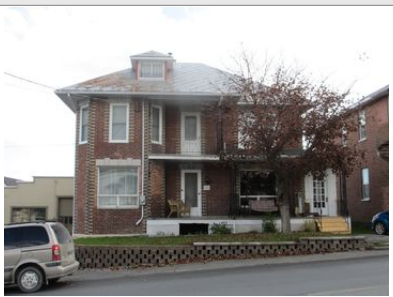
Municipalité	Sainte-Justine (28045)		Typologie architecturale	Courant cubique		
	Adresse	255 - Principale (rue)		Typologie fonctionnelle	résidentielle		
	Matricule	1641-52-5014	Année construction	En	1917	Intérêt architectural	Valeur patrimoniale
	Commentaires	Croix		BS	Disparu	Bon	
	Toiture de tôle à la canadienne, revêtement de brique, fenêtres à guillotine, jeu de briques, "Construite en 1917 par Ferdinand Chabot. Le feu fut arrêté entre cette maison et celle du 247. "						
	N° photo 2013_28045_PRIN_0255_01_01

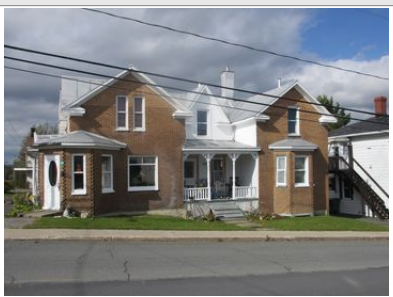
Municipalité	Sainte-Justine (28045)		Typologie architecturale	Vernaculaire américain		
	Adresse	260 - 262 Principale (rue)		Typologie fonctionnelle	résidentielle		
	Matricule	1641-52-3568	Année construction	Vers	1900	Intérêt architectural	Valeur patrimoniale
	Commentaires	Croix		BS	Disparu	Bon	
	Ancien bureau de notaire. Toiture de tôle à baguettes, revêtement de brique, fenêtre à guillotine, porte et ornements en bois. "Construit en 1900. Construction de l'aile droite en 1923. "						
	N° photo 2013_28045_PRIN_0260_01_01

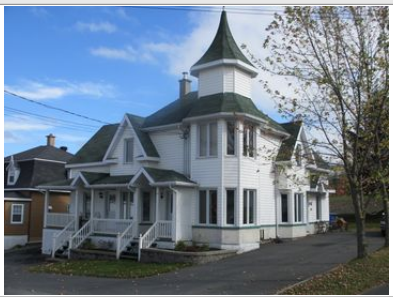
Municipalité	Sainte-Justine (28045)		Typologie architecturale	Éclectisme victorien		
	Adresse	315 -	Principale (rue)	Typologie fonctionnelle	résidentielle		
	Matricule	1641-85-3817	Année construction	Vers	1910	Intérêt architectural	Valeur patrimoniale
	Commentaires	Croix BS Disparu			Moyen		
	Ancienne maison victorienne modifiée. "Elle est construite en même temps que l'église qui a brûlé en 1910." Modifications considérables depuis dernier inventaire.						
	N° photo 2013_28045_PRIN_0315_08_01

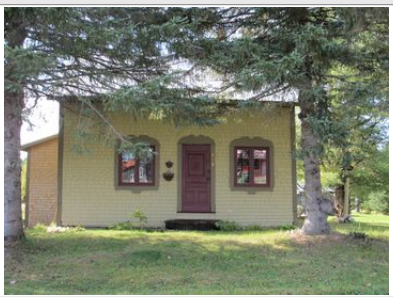
Municipalité	Sainte-Justine (28045)		Typologie architecturale	Maison de colonisation		
	Adresse	571 -	Saint-Pierre (rang)	Typologie fonctionnelle	résidentielle		
	Matricule	1434-47-0596	Année construction	Vers	1900	Intérêt architectural	Valeur patrimoniale
	Commentaires	Croix BS x Disparu			Bon		
	Revêtement de bardeaux de bois découpés, toiture de tôle, porte et ornements en bois.						
	N° photo 2013_28045_STPI_0571_01_01

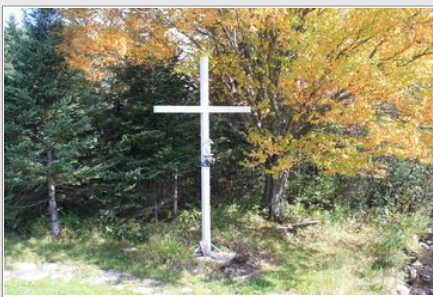
Municipalité	Sainte-Rose-de-Watford (28030)		Typologie architecturale			
	Adresse	255 -	1er Rang Est	Typologie fonctionnelle	religieuse		
	Matricule		Année construction			Intérêt architectural	Valeur patrimoniale
	Commentaires	Croix x BS Disparu			Moyen		
	Croix de chemin blanche avec sainte vierge, en face du 255, 1er Rang Est.						
	N° photo 2013_28020_1ERE_0255_01_02

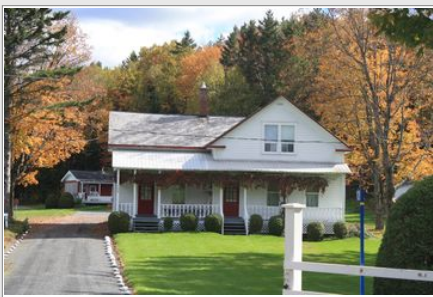
Municipalité	Sainte-Rose-de-Watford (28030)		Typologie architecturale	Vernaculaire américain		
	Adresse	128 -	1er Rang Ouest	Typologie fonctionnelle	résidentielle		
	Matricule	0529-38-7610	Année construction	Vers	1921	Intérêt architectural	Valeur patrimoniale
	Commentaires	Croix BS x Disparu			Bon		
	Accompagné de petits chalets. Revêtement de planches de bois à feuillures, fenêtres à guillotine, portes et ornements en bois.						
	N° photo 2013_28020_1ERO_0128_01_01

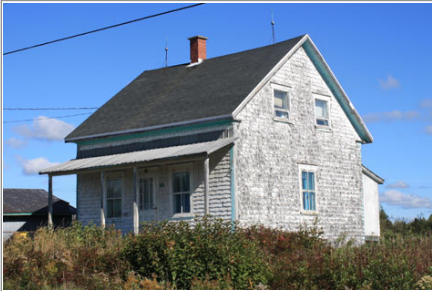
Municipalité	Sainte-Rose-de-Watford (28030)	Typologie architecturale	Maison de colonisation
	Adresse	1130 - 204 Est (route)	Typologie fonctionnelle	résidentielle
	Matricule	1234-68-5621	Année construction	Vers 1922
	Commentaires	<b>Croix</b> <b>BS</b> x <b>Disparu</b>	Intérêt architectural	Bon
	Maison de colonisation. Revêtement de bardeaux de bois, porte, fenêtres et ornements en bois.			
N° photo 2013_28020_204E_1130_08_02

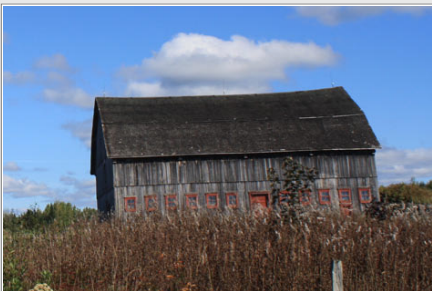
Municipalité	Sainte-Rose-de-Watford (28030)	Typologie architecturale	Autre
	Adresse	1130 - 204 Est (route)	Typologie fonctionnelle	agricole
	Matricule	1234-68-5621	Année construction	Entre 1920-1940
	Commentaires	<b>Croix</b> <b>BS</b> <b>Disparu</b>	Intérêt architectural	Bon
	Grange-étable à toit brisé, entièrement en bois.			
N° photo 2013_28020_204E_1130_08_01

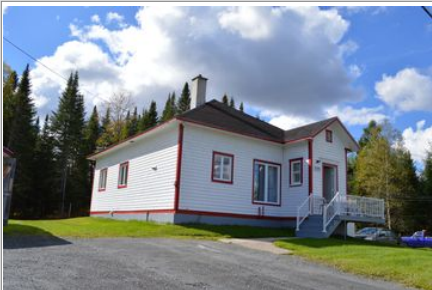
Municipalité	Sainte-Rose-de-Watford (28030)	Typologie architecturale	Courant cubique
	Adresse	1185 - 204 Est (route)	Typologie fonctionnelle	scolaire
	Matricule	1135-05-9503	Année construction	Vers 1900
	Commentaires	<b>Croix</b> <b>BS</b> <b>Disparu</b>	Intérêt architectural	Bon
	Probablement une ancienne école de rang. Revêtement de bardeaux de bois, chambranles et planches cornières en bois.			
N° photo 2013_28020_204E_1185_02_01

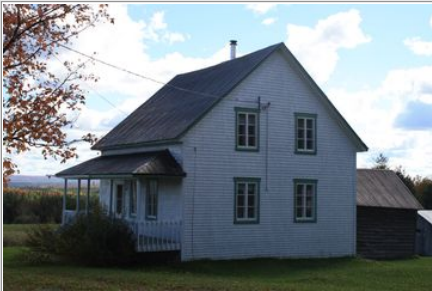
Municipalité	Sainte-Rose-de-Watford (28030)	Typologie architecturale	Maison de colonisation
	Adresse	220 - 5e Rang	Typologie fonctionnelle	résidentielle
	Matricule	1029-84-2816	Année construction	Vers 1900
	Commentaires	<b>Croix</b> <b>BS</b> x <b>Disparu</b>	Intérêt architectural	Bon
	Revêtement en bardeaux de bois, toiture de tôle, fenêtres et ornements en bois.			
N° photo 2013_28020_5ERG_0220_08_01

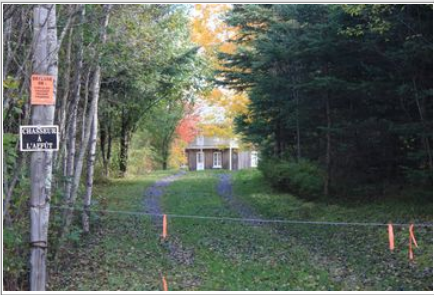
Municipalité	Sainte-Rose-de-Watford (28030)		Typologie architecturale	Autre		
	Adresse	270 - 5e Rang		Typologie fonctionnelle	résidentielle		
	Matricule	1229-39-6337	Année construction	Vers	1930	Intérêt architectural	Valeur patrimoniale
	Commentaires	Croix		BS	Disparu	Bon	
	Maison éloignée du chemin, accès clôturé. Revêtement de planches verticales, portes et fenêtres en bois.						
N° photo 2013_28020_5ERG_0270_01_01

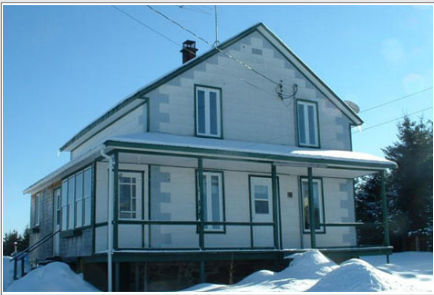
Municipalité	Sainte-Rose-de-Watford (28030)		Typologie architecturale	Vernaculaire américain		
	Adresse	150 - 6e Rang		Typologie fonctionnelle	résidentielle		
	Matricule	1026-38-1346	Année construction	Vers	1928	Intérêt architectural	Valeur patrimoniale
	Commentaires	Croix		BS	Disparu	Bon	
	Maison revêtu de tuiles d'amiante-ciment de deux teintes au moins depuis les années 1950. Les fenêtres ont toutefois été remplacées. Volumétrie et galerie intéressantes.						
N° photo rôle d'évaluation

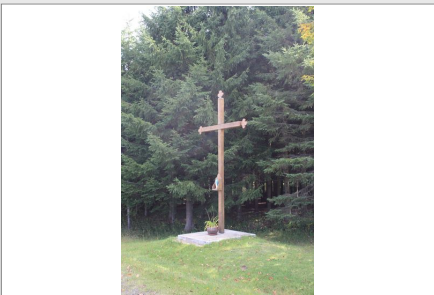
Municipalité	Sainte-Rose-de-Watford (28030)		Typologie architecturale			
	Adresse	645 - 6e Rang		Typologie fonctionnelle	religieuse		
	Matricule		Année construction			Intérêt architectural	Valeur patrimoniale
	Commentaires	Croix x		BS	Disparu	Bon	
	Croix de chemin avec statue de la sainte Vierge, en face du 645, 6e Rang.						
N° photo 2013_28020_6ERG_0645_08_01

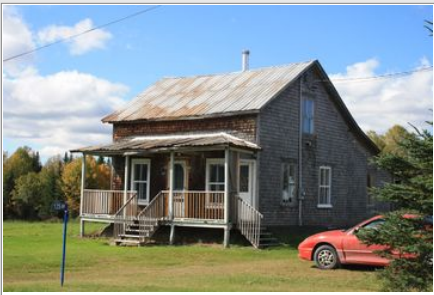
Municipalité	Sainte-Rose-de-Watford (28030)		Typologie architecturale	Maison de colonisation		
	Adresse	125 - Famine Sud (rang de la)		Typologie fonctionnelle	résidentielle		
	Matricule	0628-20-1491	Année construction	Vers	1927	Intérêt architectural	Valeur patrimoniale
	Commentaires	Croix		BS	Disparu	Moyen	
	Revêtement de bardeaux de bois, fenêtres et ornements en bois.						
N° photo 2013_28020_FAMS_0125_08_01

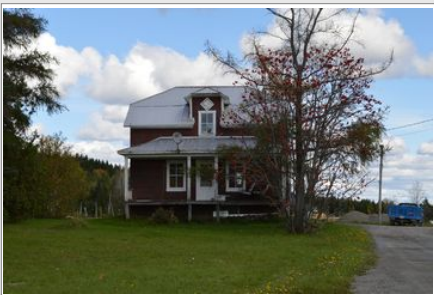
Municipalité	Sainte-Rose-de-Watford (28030)		Typologie architecturale	Vernaculaire américain		
	Adresse	260 - Grande-Ligne Nord (route de la)		Typologie fonctionnelle	résidentielle		
	Matricule	0933-76-1438	Année construction	Vers	1900	Intérêt architectural	Valeur patrimoniale
	Commentaires	Croix		BS	Disparu	Bon	
	Revêtement de papier brique, toiture à demi-croupes revêtu de tôle en plaque, portes, fenêtres et ornements en bois, fenêtre en losange, lucarne.						
N° photo 2013_28020_GLIN_0260_01_02

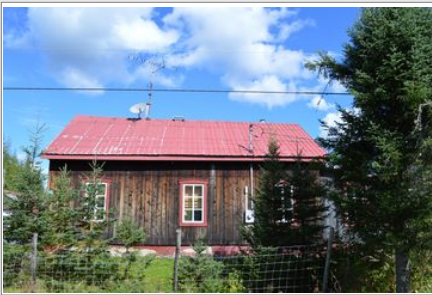
Municipalité	Sainte-Rose-de-Watford (28030)	Typologie architecturale	Vernaculaire américain		
	Adresse	140 - Grande-Ligne Sud (route de la)	Typologie fonctionnelle	résidentielle		
	Matricule	1330-76-7148	Année construction	Vers 1925	Intérêt architectural	Valeur patrimoniale
	Commentaires	Croix	BS	x	Disparu	Moyen
	Revêtement de planches verticales en bois, fenêtres et chambranle en bois.					
	N° photo 2013_28020_G LIS_0140_01_01

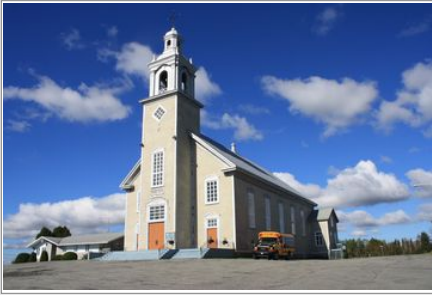
Municipalité	Sainte-Rose-de-Watford (28030)	Typologie architecturale	Néoclassicisme		
	Adresse	515 - Principale (rue)	Typologie fonctionnelle	religieuse		
	Matricule	0931-77-6929	Année construction	Entre 1898-1914	Intérêt architectural	Valeur patrimoniale
	Commentaires	Croix	BS	Disparu	Supérieur	
	Église de Sainte-Rose. Revêtement de bardeaux d'amiante-ciment en losange, fenêtres, portes et ornements en bois.					
	N° photo 2013_28020_PRIN_0515_08_01

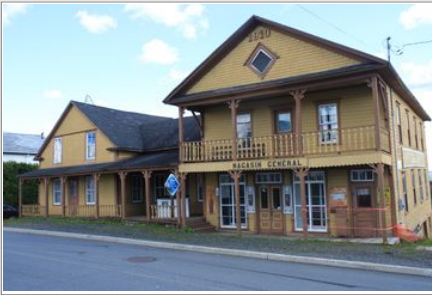
Municipalité	Sainte-Rose-de-Watford (28030)	Typologie architecturale	Vernaculaire américain		
	Adresse	600 - 602 Principale (rue)	Typologie fonctionnelle	mixte		
	Matricule	1031-41-9892	Année construction	En 1893	Intérêt architectural	Valeur patrimoniale
	Commentaires	Croix	BS	Disparu	Supérieur	
	Magasin général, 1893, agrandi en 1910. Revêtement de planches horizontales et bardeaux de bois, fenêtres à guillotine, portes et ornements en bois, galerie et balcon, vieilles enseignes.					
	N° photo 2013_28020_PRIN_0600_01_04

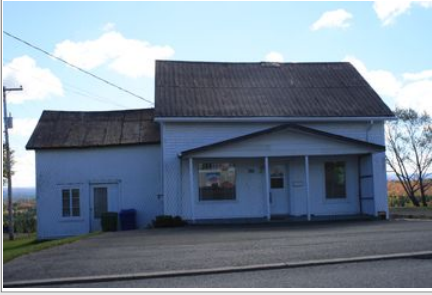
Municipalité	Sainte-Rose-de-Watford (28030)	Typologie architecturale	Vernaculaire américain		
	Adresse	670 - Principale (rue)	Typologie fonctionnelle	résidentielle		
	Matricule	1031-52-5445	Année construction	En 1908	Intérêt architectural	Valeur patrimoniale
	Commentaires	Croix	BS	Disparu	Moyen	
	Revêtement de bardeau découpé en losange. Construit en 1908 par Georges Turcotte. Les fenêtres ont été changés en 1978 et le toit de tôle a été installé en 1970.					
	N° photo 2013_28020_PRIN_0670_01_01

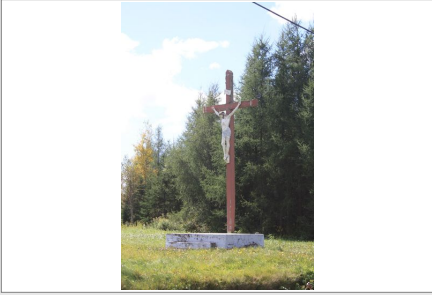
Municipalité	Sainte-Rose-de-Watford (28030)	Typologie architecturale			
	Adresse	157 - Roy (route)	Typologie fonctionnelle	religieuse		
	Matricule		Année construction		Intérêt architectural	Valeur patrimoniale
	Commentaires	Croix	x	BS	Disparu	Bon
	Calvaire, en face du 157, route Roy.					
	N° photo 2013_28020_ROYR_0157_08_01

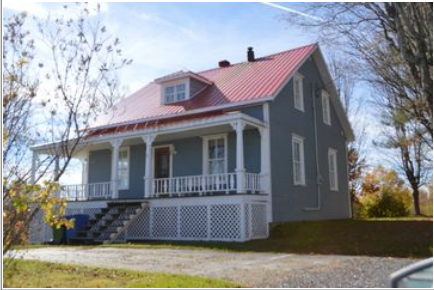
Municipalité	Sainte-Sabine (28065)	Typologie architecturale	Vernaculaire américain		
	Adresse	095 - Principale (rue)	Typologie fonctionnelle	résidentielle		
	Matricule	1549-88-1510	Année construction	Vers 1909	Intérêt architectural	Valeur patrimoniale
	Commentaires	Croix	BS	Disparu	Bon	
	"Bâti en 1909 pour une école". Revêtement de planches horizontales en bois, lucarne, portes, fenêtres et ornements en bois.					
N° photo 2013_28065_PRIN_0095_08_01

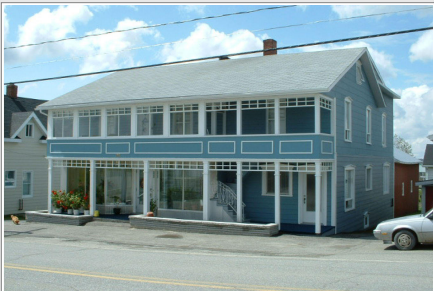
Municipalité	Sainte-Sabine (28065)	Typologie architecturale	Vernaculaire américain		
	Adresse	105 - Principale (rue)	Typologie fonctionnelle	commerciale		
	Matricule	1549-88-0070	Année construction	Vers 1910	Intérêt architectural	Valeur patrimoniale
	Commentaires	Croix	BS	Disparu	Bon	
	Ancien magasin général tenu par la même famille durant 80 ans, auj. transformé en logements. A été le lieu de réunions du conseil municipal pendant des années. Altérations importantes.					
N° photo rôle d'évaluation

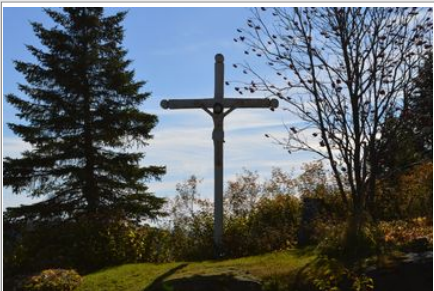
Municipalité	Sainte-Sabine (28065)	Typologie architecturale			
	Adresse	069 - Saint-Charles (rang)	Typologie fonctionnelle	religieuse		
	Matricule		Année construction	En 1929	Intérêt architectural	Valeur patrimoniale
	Commentaires	Croix x	BS	Disparu	Bon	
	Calvaire blanc, en face du 69, rang Saint-Charles. "Elle est érigé par Fortunat Boutin et bénie le 8 septembre 1929 par l'abbé Kirouac, le curé de Sainte-Justine."					
N° photo 2013_28065_SCHA_CROIX_01_01

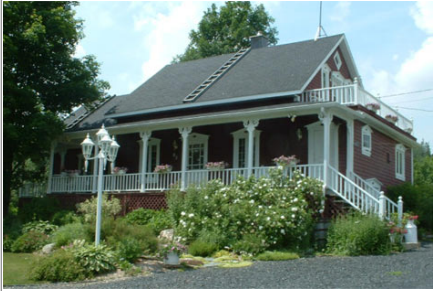
Municipalité	Sainte-Sabine (28065)	Typologie architecturale	Vernaculaire américain		
	Adresse	083 - Saint-Charles (rang)	Typologie fonctionnelle	résidentielle		
	Matricule	1651-69-4000	Année construction	Vers 1904	Intérêt architectural	Valeur patrimoniale
	Commentaires	Croix	BS x	Disparu	Bon	
	Maison qui a été rénovée avec beaucoup de goût dans les années 1990. Elle forme un bel ensemble avec la grange-étable.					
N° photo rôle d'évaluation

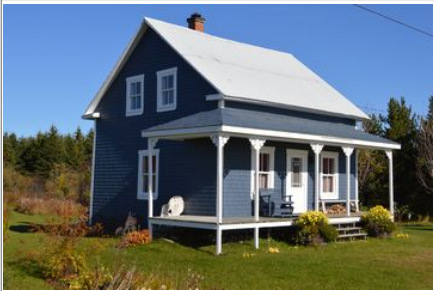
Municipalité	Sainte-Sabine (28065)	Typologie architecturale	Maison de colonisation		
	Adresse	143 - Saint-Charles (rang)	Typologie fonctionnelle	résidentielle		
	Matricule	1852-45-9070	Année construction	Vers 1900	Intérêt architectural	Valeur patrimoniale
	Commentaires	Croix	BS	Disparu	Bon	
	Revêtement de bardeaux de bois, portes, fenêtres et ornements (aisseliers, chambranles) en bois. Maison bien entretenue.					
N° photo 2013_28065_SCHA_0143_02_01

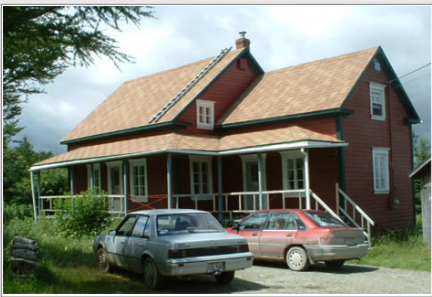
Municipalité	Sainte-Sabine (28065)	Typologie architecturale	Vernaculaire américain
	Adresse	147 - Saint-Charles (rang)	Typologie fonctionnelle	résidentielle
	Matricule	1852-67-5090	Année construction	Vers 1915
	Commentaires	<b>Croix</b> <b>BS</b> <b>Disparu</b>	Intérêt architectural	Bon
	Maison ayant conservé une belle authenticité avec son parement de bois, ses fenêtres traditionnelles et plusieurs éléments décoratifs. Elle n'est malheureusement visible que partiellement à partir du chemin.			
N° photo	rôle d'évaluation
