# PRÉ-INVENTAIRE DU PATRIMOINE BÂTI DE LA MRC DES ETCHEMINS

Rapport synthèse | Mai 2014

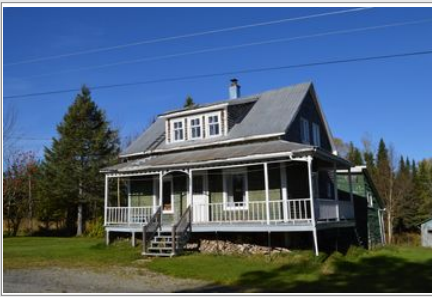
Municipalité	Sainte-Sabine (28065)	Typologie architecturale	Vernaculaire américain
	Adresse	181 - Saint-Charles (rang)	Typologie fonctionnelle	résidentielle
	Matricule	1953-45-0020	Année construction	Vers 1915
	Commentaires	<b>Croix</b> <b>BS</b> <b>Disparu</b>	Intérêt architectural	Moyen
	Revêtement en bardeaux de bois, lucarne, portes, fenêtres et ornements en bois.			
N° photo	2013_28065_SCHA_0181_08_01

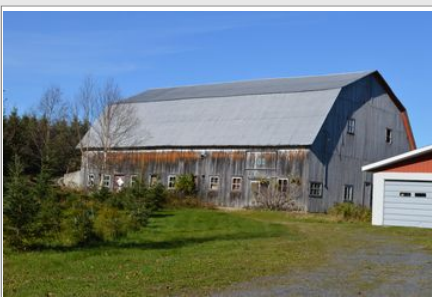
Municipalité	Sainte-Sabine (28065)	Typologie architecturale	
	Adresse	181 - Saint-Charles (rang)	Typologie fonctionnelle	agricole
	Matricule		Année construction	Vers 1900
	Commentaires	<b>Croix</b> <b>BS</b> <b>Disparu</b>	Intérêt architectural	Moyen
	près du 181, rang Saint-Charles. Grange-étable revêtue de planches de bois verticales, fenêtres en bois dotées de chambranles, toiture brisée.			
N° photo	2013_28065_SCHA_P181_10_01

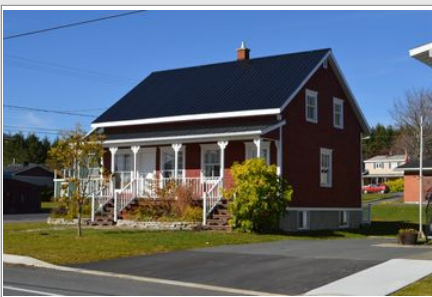
Municipalité	Sainte-Sabine (28065)	Typologie architecturale	Vernaculaire américain
	Adresse	01 - Saint-Charles (rue)	Typologie fonctionnelle	résidentielle
	Matricule	1549-89-0254	Année construction	Vers 1904
	Commentaires	<b>Croix</b> <b>BS</b> <b>Disparu</b>	Intérêt architectural	Bon
	Cette maison aurait abrité un bureau de poste, une centrale téléphonique et un magasin. Revêtement de bardeaux de bois, fenêtres à guillotine, portes et ornements en bois.			
N° photo	2013_28065_SCHA_0001_08_01

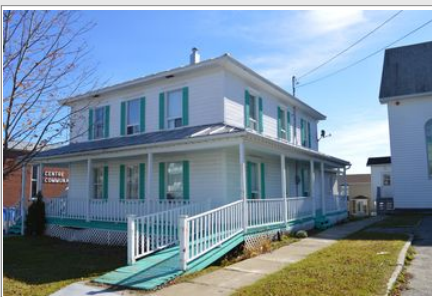
Municipalité	Sainte-Sabine (28065)	Typologie architecturale	Courant cubique
	Adresse	02 - Saint-Charles (rue)	Typologie fonctionnelle	résidentielle
	Matricule	1549-89-6649	Année construction	Vers 1907
	Commentaires	<b>Croix</b> <b>BS</b> <b>Disparu</b>	Intérêt architectural	Bon
	Presbytère de Sainte-Sabine. Revêtement de planches de bois à feuilures, ornements en bois.			
N° photo	2013_28065_SCHA_0002_08_01

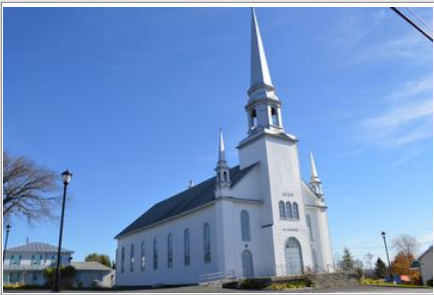
Municipalité	Sainte-Sabine (28065)	Typologie architecturale	Néoclassicisme
	Adresse	02 - Saint-Charles (rue)	Typologie fonctionnelle	religieuse
	Matricule		Année construction	En 1907
	Commentaires	<b>Croix</b> <b>BS</b> <b>Disparu</b>	Intérêt architectural	Supérieur
	Église de Sainte-Sabine (architecte : David Ouellet). Intérêt architectural, historique et de positionnement.			
	N° photo	2013_28065_SCHA_0002_02_02

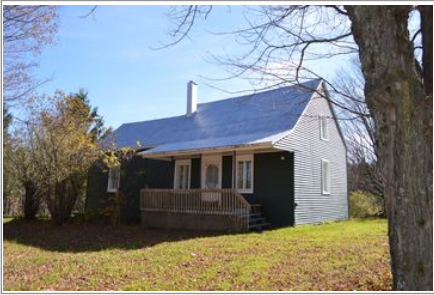
Municipalité	Sainte-Sabine (28065)	Typologie architecturale	Maison de colonisation
	Adresse	24 - Saint-Charles (rue)	Typologie fonctionnelle	résidentielle
	Matricule	1649-99-9374	Année construction	Vers 1900
	Commentaires	<b>Croix</b> <b>BS</b> <b>Disparu</b>	Intérêt architectural	Moyen
	Revêtement de planches de bois horizontales, fenêtres et portes en bois.			
	N° photo	2013_28065_SCHA_0024_08_01

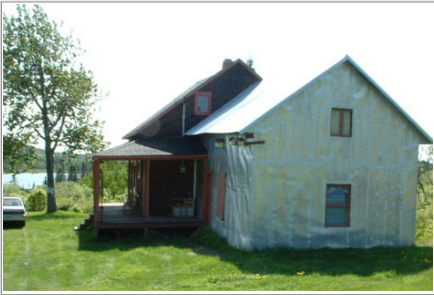
Municipalité	Sainte-Sabine (28065)	Typologie architecturale	Vernaculaire américain
	Adresse	41 - Saint-Georges (rang)	Typologie fonctionnelle	résidentielle
	Matricule	1552-28-3015	Année construction	Vers 1930
	Commentaires	<b>Croix</b> <b>BS</b> <b>Disparu</b>	Intérêt architectural	Moyen
	Maison qui conserve quelques éléments traditionnels. Annexe revêtue de tôle en plaques. Elle est située très loin du chemin public.			
	N° photo	rôle d'évaluation

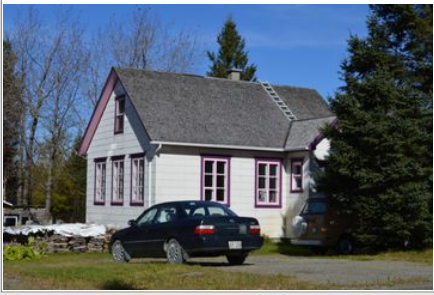
Municipalité	Sainte-Sabine (28065)	Typologie architecturale	Vernaculaire américain
	Adresse	49 - Saint-Georges (rang)	Typologie fonctionnelle	scolaire
	Matricule	1652-04-0065	Année construction	Vers 1935
	Commentaires	<b>Croix</b> <b>BS</b> x <b>Disparu</b>	Intérêt architectural	Bon
	Ancienne école de rang? Revêtement de bardeaux d'amiante-ciment, porte, fenêtres et ornements en bois, toiture en bardeaux de bois.			
	N° photo	2013_28065_SGEO_0049_02_01

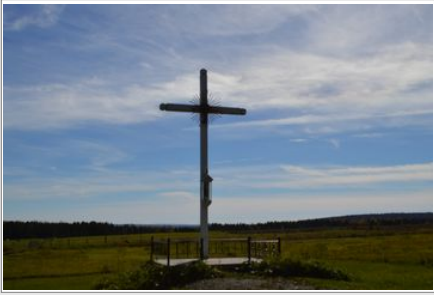
Municipalité	Sainte-Sabine (28065)	Typologie architecturale	
	Adresse	20 - Saint-Henri (rang)	Typologie fonctionnelle	religieuse
	Matricule		Année construction	
	Commentaires	<b>Croix</b> x <b>BS</b> <b>Disparu</b>	Intérêt architectural	Moyen
	Croix de chemin blanche avec petite vitrine, en face du 20, rang Saint-Henri.			
	N° photo	2013_28065_SHEN_CROIX_02_01

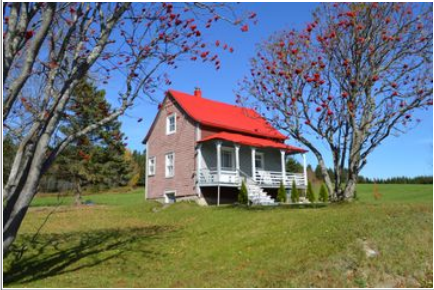
N° photo 2013\_28065\_SHEN\_0036\_02\_01

Municipalité	Sainte-Sabine (28065)	Typologie architecturale	Maison de colonisation
Adresse	36 - Saint-Henri (rang)	Typologie fonctionnelle	résidentielle
Matricule	1647-18-8020	Année construction	Vers 1930
Commentaires	Croix BS Disparu	Intérêt architectural	Moyen
Valeur patrimoniale			
Revêtement de papier brique, portes, fenêtres et ornements en bois.

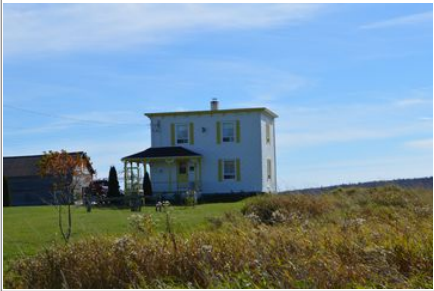
N° photo 2013\_28065\_SHEN\_0049\_01\_01

Municipalité	Sainte-Sabine (28065)	Typologie architecturale	Boomtown
Adresse	49 - Saint-Henri (rang)	Typologie fonctionnelle	résidentielle
Matricule	1547-94-2070	Année construction	Vers 1900
Commentaires	Croix BS x Disparu	Intérêt architectural	Moyen
Valeur patrimoniale			
Revêtement de bardeaux d'amiante-ciment en losange, ornements en bois.

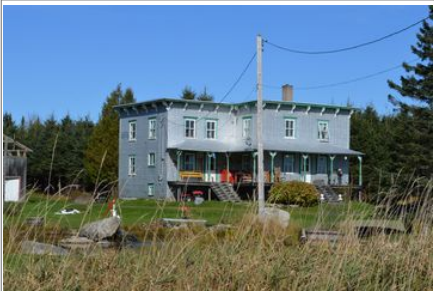
N° photo 2013\_28065\_SHEN\_0054\_02\_01

Municipalité	Sainte-Sabine (28065)	Typologie architecturale	Boomtown
Adresse	54 - Saint-Henri (rang)	Typologie fonctionnelle	résidentielle
Matricule	1547-85-1000	Année construction	Vers 1900
Commentaires	Croix BS Disparu	Intérêt architectural	Supérieur
Valeur patrimoniale			
"Elle figure parmi les premières constructions de Sainte-Sabine" (Livret). Revêtement de tôle embossée, fenêtres et ornementation en bois.

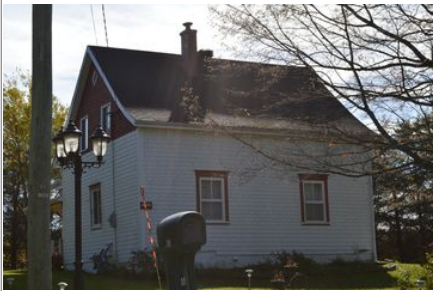
N° photo 2013\_28065\_SHEN\_0061\_02\_01

Municipalité	Sainte-Sabine (28065)	Typologie architecturale	Tradition québécoise
Adresse	61 - Saint-Henri (rang)	Typologie fonctionnelle	résidentielle
Matricule	1547-72-0080	Année construction	Vers 1895
Commentaires	Croix BS Disparu	Intérêt architectural	Bon
Valeur patrimoniale			
Revêtement de bardeaux de bois découpés, fenêtres et ornements en bois.

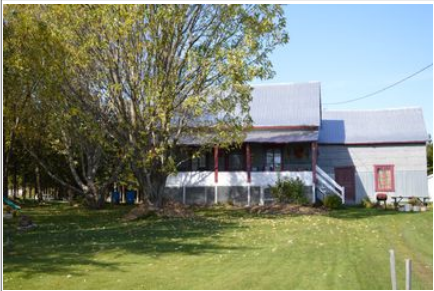
N° photo 2013\_28065\_SHEN\_0088\_01\_01

Municipalité	Sainte-Sabine (28065)	Typologie architecturale	Tradition québécoise
Adresse	88 - Saint-Henri (rang)	Typologie fonctionnelle	résidentielle
Matricule	1546-07-5000	Année construction	Vers 1900
Commentaires	Croix BS x Disparu	Intérêt architectural	Moyen
Valeur patrimoniale			
Revêtement de papier brique, fenêtres, portes et ornements en bois.

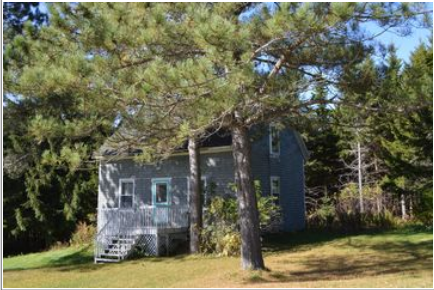
Municipalité	Sainte-Sabine (28065)		Typologie architecturale	Maison de colonisation	
	Adresse	113 -	Sainte-Marie (rang)	Typologie fonctionnelle	résidentielle	
	Matricule	2050-38-3010	Année construction	Vers 1900	Intérêt architectural	Valeur patrimoniale
	Commentaires	Croix	BS	Disparu	Moyen	
	Revêtement de papier brique, portes, fenêtres et ornements en bois.					
N° photo	2013_28065_SMAR_0113_08_01
